СЕЛМАН МУЦЕВИЋ.

ЗАШТИТА КУЛЕ РЕЦЕПАГИЋА У ПЛАВУ И ЦРКВЕ СВ. ЂОРЂА У ДОБРИЛОВИНИ

Заштита цркве Св. Ђорђа у Добриловини код Мојковца

Заштита куле Рецепагића у Плаву

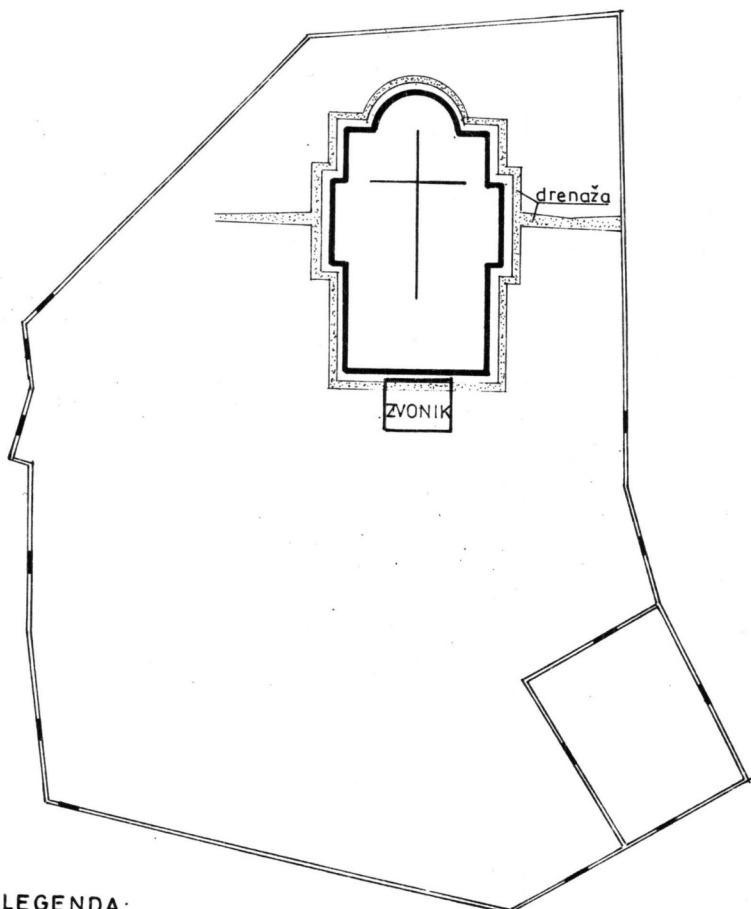
Сл. 1. Црква св. Ђорђа у Добриловини, ситуација

Основни проблем у вези са оградним зидом био је одређивање његовог првобитног правца и обухватања микро-локације око цркве. Како је приказано на геодетском снимку микро-локације, откривени су трагови темеља оградног зида на карактеристичним угловима где се зид преламао, те није било тешкоћа у откривању првобитне трасе зидова.

Упоредо са траговима оградног темељног зида откривени су у југозападном углу уз оградни зид трагови грађевине чији су темељни зидови класичним конзерваторским поступком изложени у простору.

Упоредо са извођењем радова на техничкој заштити цркве, гдје су предузети: дренажа, осигурање темеља новим армирано бетонским темељним гредама са подухватањем старих темеља, рестаурација зидова, израда новог дрвеног звоника и израдом новог дрвеног покривача на „клис”, у 1986. години израђен је потпуно нов оградни зид од ломљеног камена са улазном капијом.

Нови оградни камени зид постављен на темељу првобитног зида.

Висина зида просјечно је 1,2 м с каменом капом.

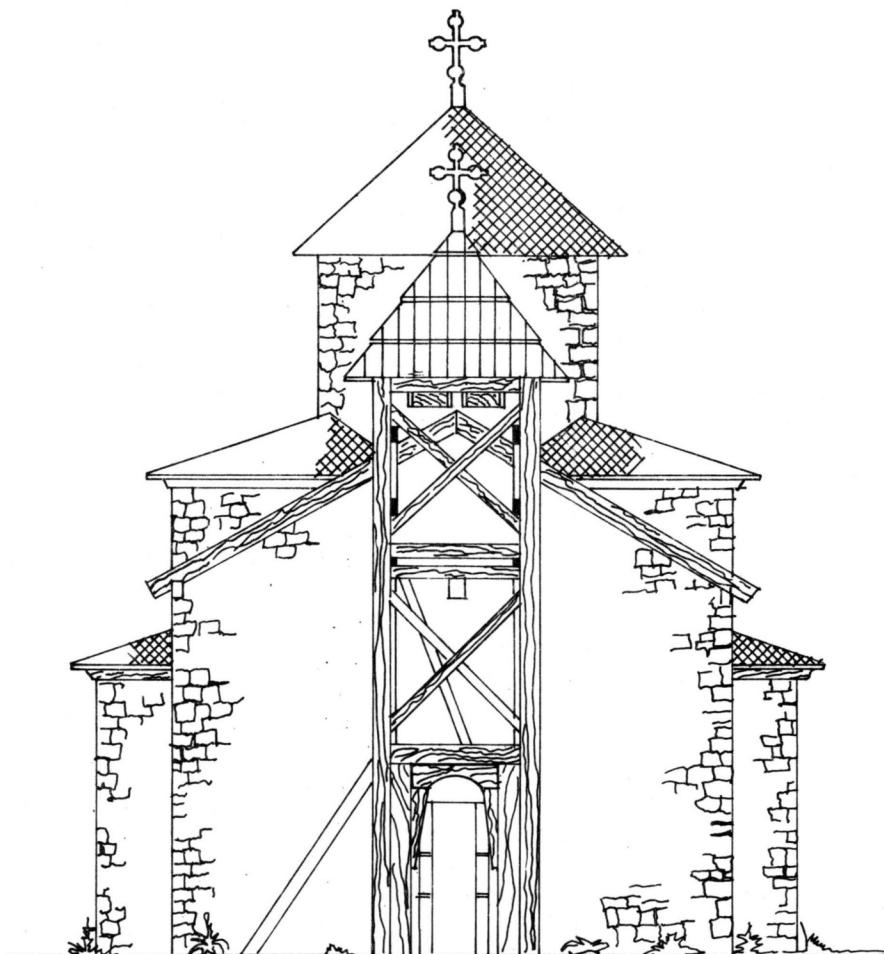
Сл. 5. Црква св. Ђорђа у Добриловини, западна фасада

Саставни дио западног зида грађевине је дрвени звоник висине 7,5м саграђене уз улаз у цркву, тако да звоник има функцију и настрешнице, што цијелој грађевини додаје и специфичне одлике у грађењу. Дрвени покривач грађевине изведен „на клис“ чини грађевину лакшом, истиче умјешност неимара да се објекат прилагоди амбијенту у којем је изграђен.

Звоник цркве израђен је од сасвим нове борове грађе истих облика, димензија, на истој микролокацији, са темељним укрућењима која пројекат није предвиђао, са заштитом у земљи и изнад земље, новим материјалима и премазима. И ови радови су потпуно нови грађевинско- занатски радови, са аутентичним својствима које је стари звоник имао уз примјењено начело вредновања мјеста на коме је изграђен.
