СЕЛМАН МУЦЕВИЋ.

## ЗАШТИТА КУЛЕ РЕЦЕПАГИЋА У ПЛАВУ И ЦРКВЕ Св. ЂОРЂА У ДОБРИЛОВИНИ

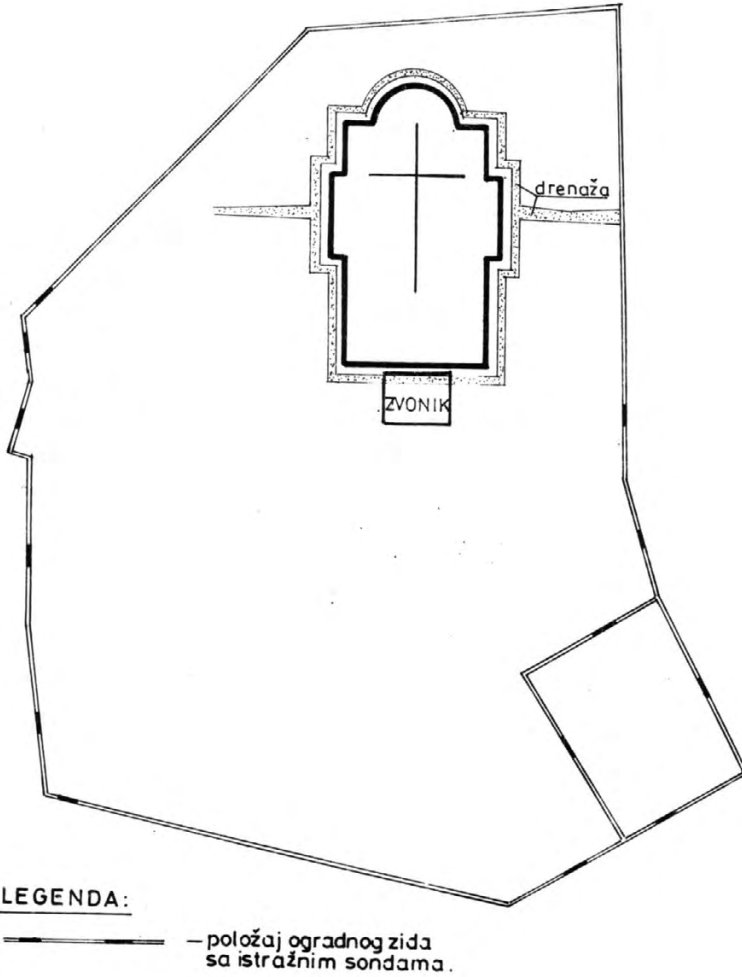
Сл. 1. Црква св. Борђа у Добриловини, ситуација

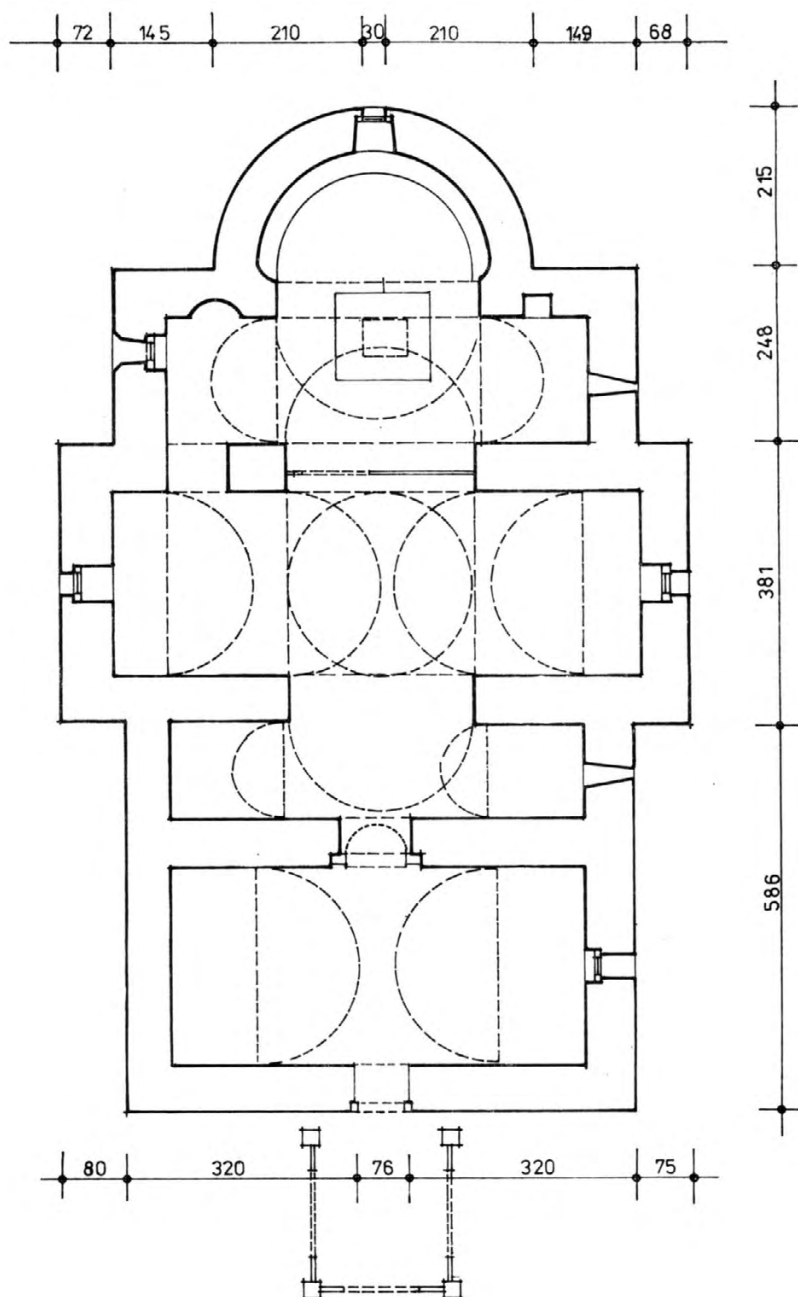
Сл. 2. Црква св. Ђорђа у Добриловини, основа

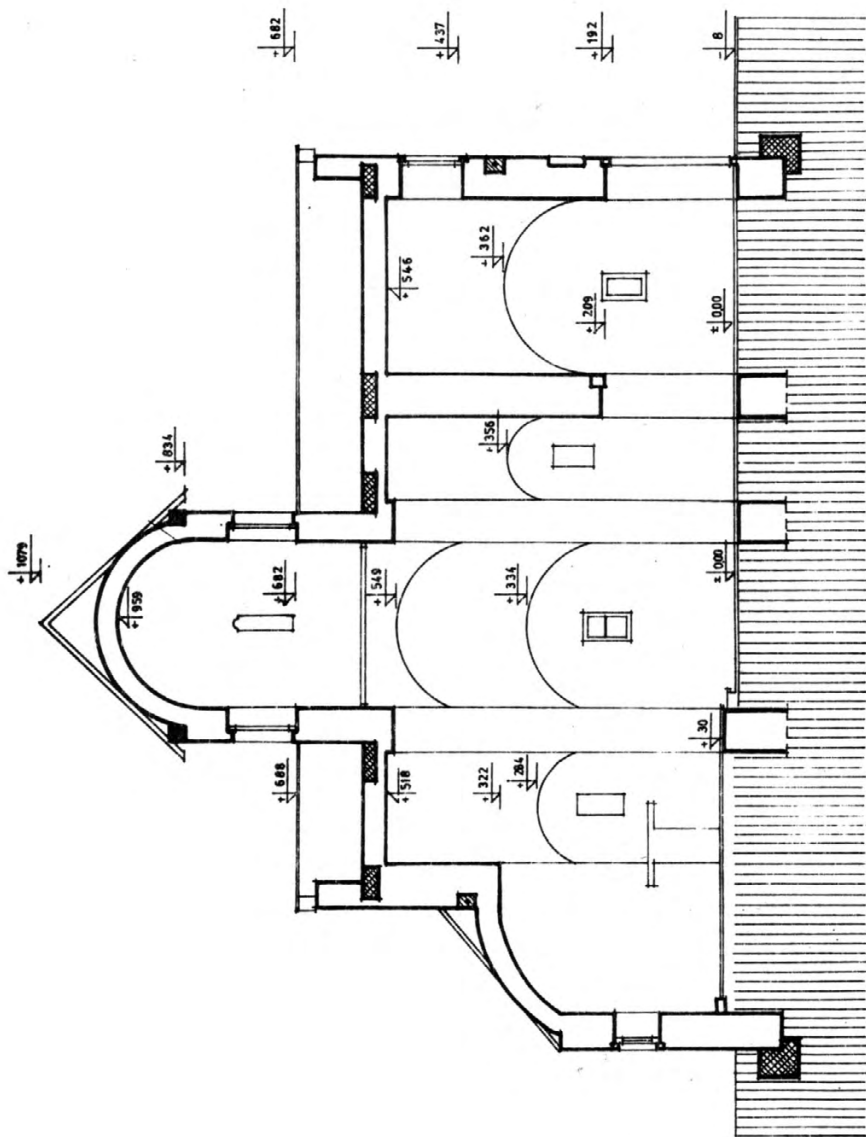
Сл. 3. Црква св. Ђорџа у Добриловини, пресејек

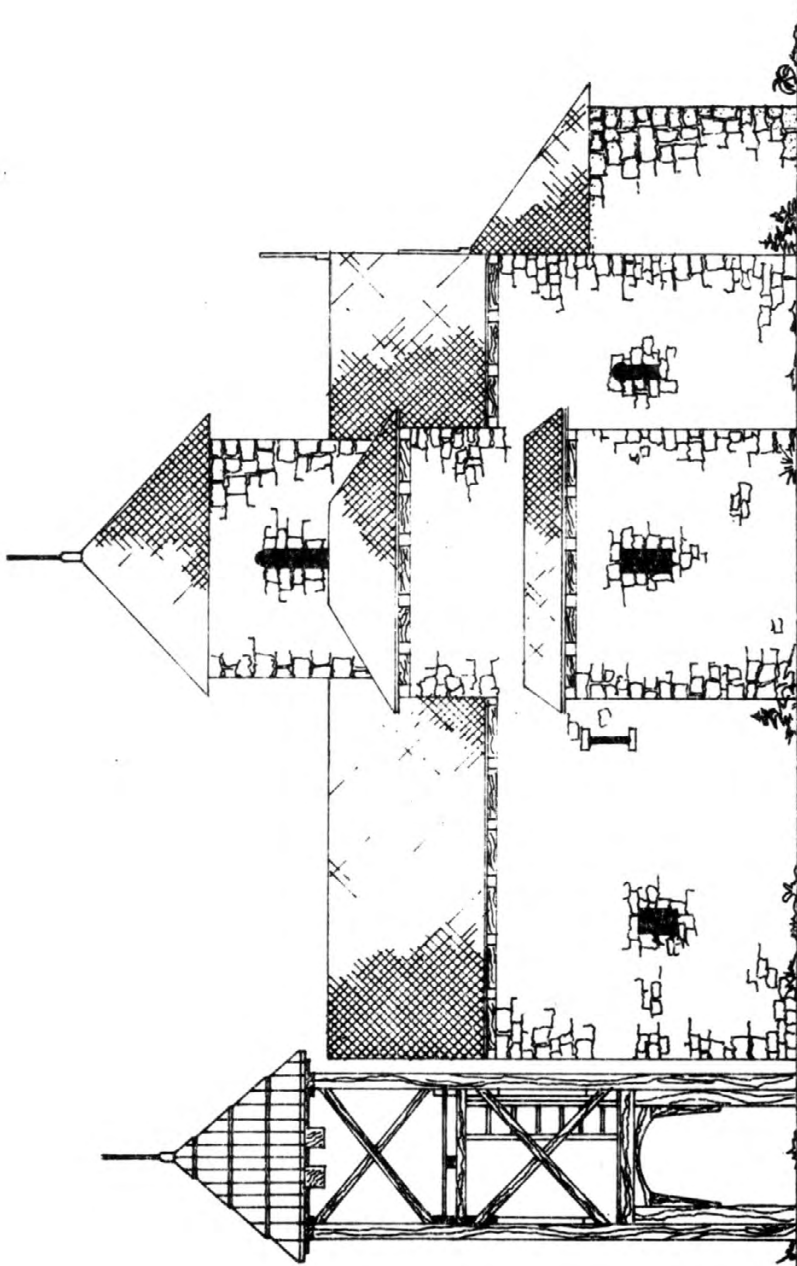
Сл. 4. Црква св. Ђорђа у Добриловини, јужна фасада

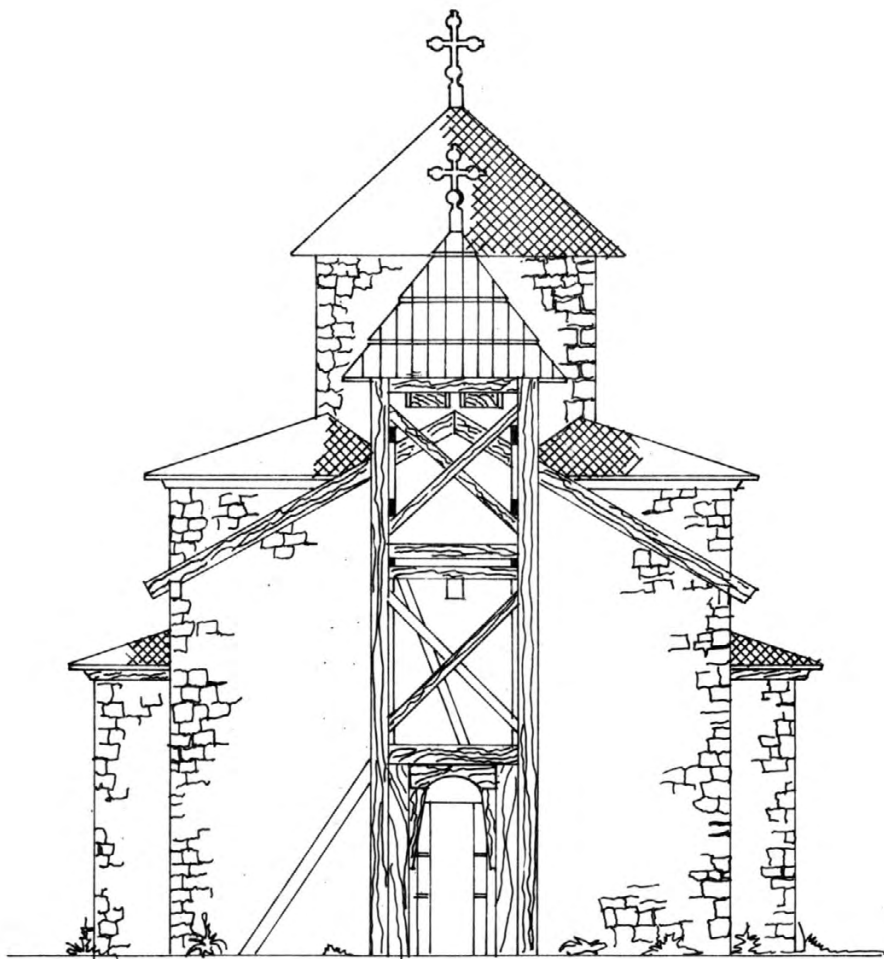
Сл. 5. Црква св. Ђорђа у Добриловини, западна фасада

Саставни дио западног зида грађевине је дрвени звоник висине 7,5м саграђене уз улаз у цркву, тако да звоник има функцију и настрешнице, што цијелој грађевини додаје и специфичне одлике у грађењу. Дрвени покривач грађевине изведен „на клис” чини грађевину лакшом, истиче умјешност неимара да се објекат прилагоди амбијенту у којем је изграђен.

Звоник цркве израђен је од сасвим нове борове грађе истих облика, димензија, на истој микролокацији, са темељним укрућењима која пројекат није предвиђао, са заштитом у земљи и изнад земље, новим материјалима и премазима. И ови радови су потпуно нови грађевинско-занатски радови, са аутентичним својствима које је стари звоник имао уз примјењено начело вредновања мјеста на коме је изграђен.
