STOJAN RIBNIKAR\*

### SANIRANJE SPOMENIKA KULTURE UGROŽENIH ZEMLJOTRESOM OD 15. APRILA 1979.

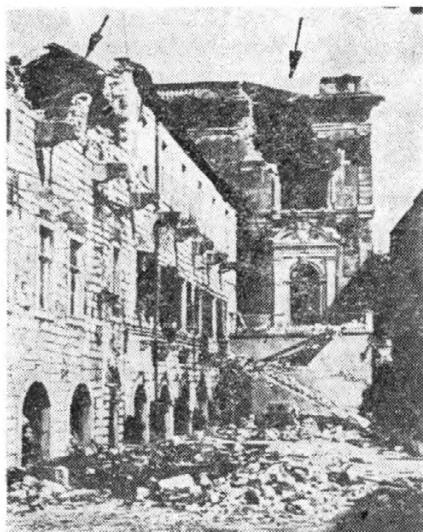
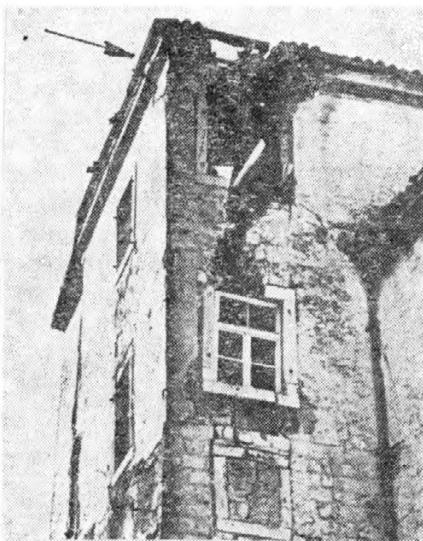
Ogromna većina zgrada — spomenika kulture ima drvene tavanice, a zidovi su rijetko povezivani međusobno u horizontalnom pravcu. Kod takvih objekata je najveća opasnost rušenja na vrhu zidina, što su ustanovili i zavodi za ispitivanje materijala na opitnim primjerima. Isto se može vidjeti i na srušenim objektima (slika broj 1 i 2).

Uzroci rušenja su jaki momenti savijanja na slobodnom gornjem rubu zida ( $m_{xfrm}$ ). Uzroci pomjeranja uglova su velike horizontalne sile na gornjim uglovima ( $R_{fre}$ ), odnosno horizontalno opterećenje vertikalnih rubova ( $q_{xfre}$ ) (skice broj 3 i 3a). Kod svih zgrada sa drvenim tavanicama došlo je do pomjeranja vanjskih zidova i uglova iako nije došlo do rušenja (slike broj 4 i 5).

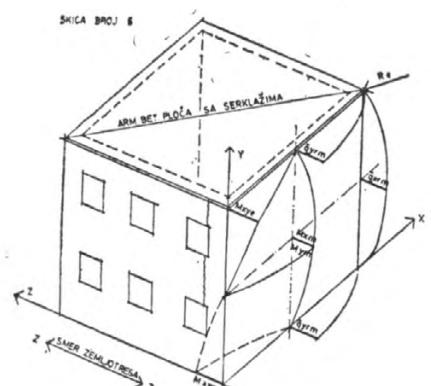
Sl. 6.

Ako zamijenimo gornji drveni strop sa armiranobetonskom pločom i armiranobetonskim serklažima na vrhu zidova, postaje objekat mnogo otporniji prema zemljotresu, i to: (skica broj 6):

- Maksimalni momenat savijanja ( $m_{xm}$ ) smanjuje se za približno 50%;
- Horizontalna sila na gornjim uglovima ( $R_e$ ) smanjuje se za približno 25%;
- Horizontalno opterećenje vertikalnih rubova ( $\bar{q}_{xrm}$ ) smanjuje se na gornjem uglu za 100%.

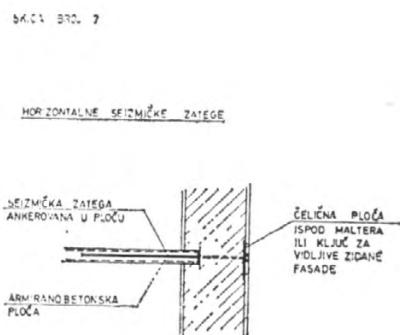
Sl. 7.

Iz ovih zaključaka slijedi da se povezivanjem objekta na vrhu pločom i serklažima smanjuje opasnost od rušenja za 50%. Još povoljniji rezultati dobijaju se sa ugrađivanjem armiranobetonskih ploča u svim etažama, koje moraju biti čvrsto povezane sa vanjskim zidovima (skica broj 7).

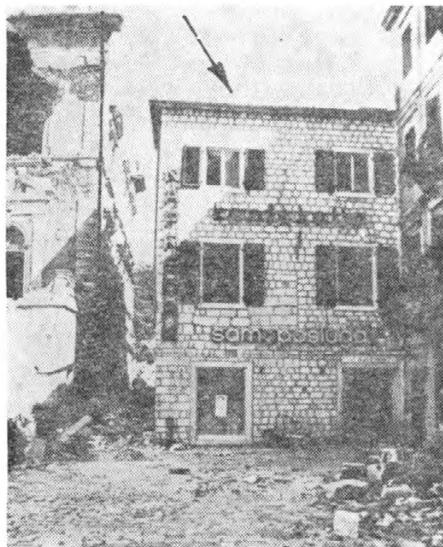
Sl. 12.

Ova načela sanacije potvrđuju i zidane zgrade u starom Kotoru, koje su bile već prije zemljotresa sanirane armiranobeton-skim stropovima. U katastrofalnom zemljotresu nisu pretrpjeli nikakvih oštećenja. Tipičan primjer je zgrada »Napredak« na Trgu oružja (slika broj 12), koja je bila prije zemljotresa naziđivana za 1 sprat i u kojoj je namjesto drvene stropne konstrukcije izvedena armiranobetonska. Zidovi nisu bili injektirani i nemaju armiranobetonskih vertikalnih zatega. Teren je vrlo loš i vjerovatno podložan likvifakciji. Iako su palate u susjedstvu djelimično srušene, objekat nema u nosećim zidovima, nadvojima i parapetima nijedne pukotine, zidovi i uglovi su bez deformacija, samo su se u lakinim predjelnim stjenama pojavile tanke pukotine. Jednako su se ponašale i ostale zgrade sa armiranobetonskim stropovima (Samostan sestara milosrdnica, Stara apoteka, itd.).

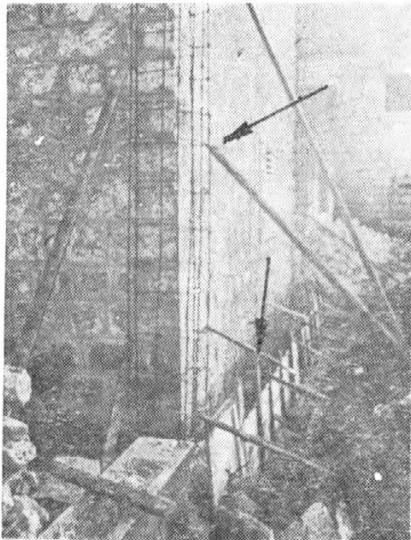
Slika 14: Vidljive vertikalne i horizontalne armiranobetonske zatege na vanjskoj strani uništavaju izgled fasade

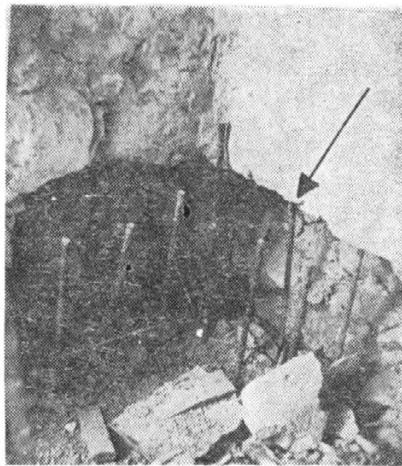
Slika 15: Vertikalna armiranobetonska zatega na unutrašnjoj strani zida. Ugao je potpuno bez pukotina i nije potrebno ugrađivati u dobar zid još armiranobetonsku zategu, što je vrlo skupo i kvari kvalitet samog zida

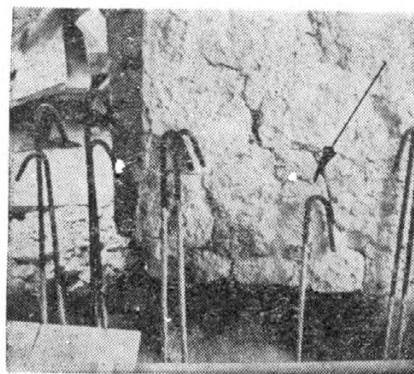
Slika 16: Jačanje kamenitog zida armiranobetonskom oblogom debeline 20 cm. Potpuno nepotrebna i skupa sanacija.

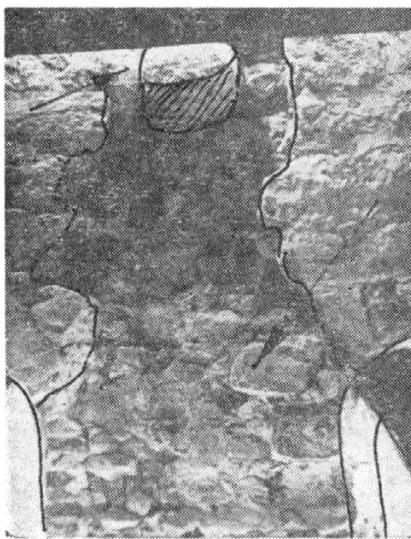
Slika 17: Štemanje zdravog međuprozorskog sklopa za vertikalnu armiranobetonsku zategu uz opasnost da se sruši kamenita balkonska konzola. Potpuno nepotreban i skup rad

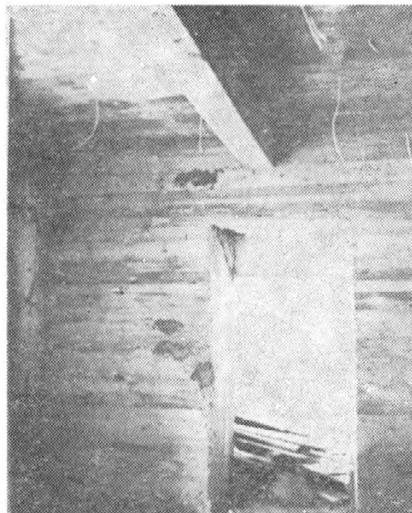
Slika 18: Umjesto prijašnjeg prostora sa drvenim stropom i kamenitim zidinama, postao je betonski bunker i uništen identitet spomenika

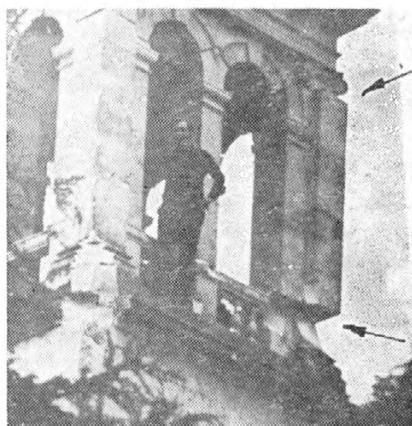
Sl. 19.

Zemljotres je u obimu otvorila za zvona jako oštetio stubove i svodove. Svi stubovi su se pomjerili na vanjsku stranu od 2 do 20 cm (sl. 19).

Sanacija je predvidjela dizanje jedne polovine gornjeg dijela tornja hidrauličnim dizalicama za cca 5 mm i horizontalno pomjeranje deformisanih stubova pomoću manje hidraulične dizalice i hrastovih klinova. Sl. 20 prikazuje početak rada, to je privremeno horizontalno obezbjeđenje gornjeg dijela tornja i namještanje konzolne radne skele. Na sl. 21 prikazano je dizanje jednog ugla sa 100-tonskom hidrauličnom dizalicom. Na sl. 22 vidi se pomjeranje stuba pomoću manje hidraulične dizalice. Na sl. 23 prikazano je djelimično zaokretanje stubova pomoću hrastovih klinova. Na sl. 24 vidi se montaža unutrašnjih vertikalnih zatega, koje povezuju gornji i donji dio tornja u obimu stubova. Na sl. 25 prikazan je donji dio vertikalne zatege, na koju je bila montirana podložna ploča i matica. Svi stubovi i svodovi bili su injektirani, a spojnice pomjerenih kamena ojačane epoksi-smolama. Radi upoređenja prikazan je na sl. 26 deformisani stub prije sanacije, a na sl. 27 saniрani toranj.
