STOJAN RIBNIKAR*

SANIRANJE SPOMENIKA KULTURE UGROŽENIH ZEMLJOTRESOM OD 15. APRILA 1979.

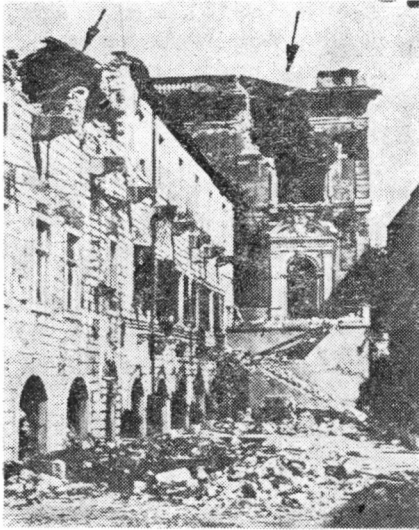
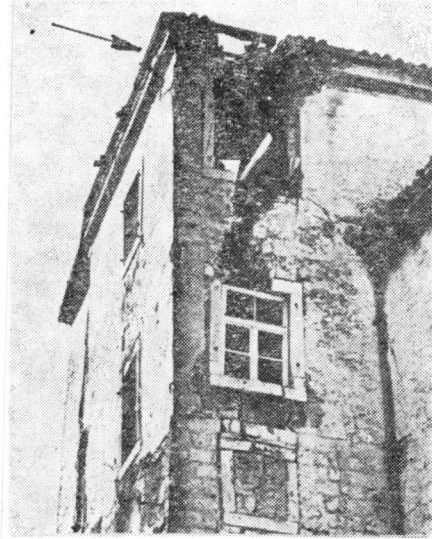
Sl. 1.

Ogromna većina zgrada — spomenika kulture ima drvene tavanice, a zidovi su rijetko povezivani međusobno u horizontalnom pravcu. Kod takvih objekata je najveća opasnost rušenja na vrhu zidina, što su ustanovili i zavodi za ispitivanje materijala na opitnim primjerima. Isto se može vidjeti i na srušenim objektima (slika broj 1 i 2).

Uzroci rušenja su jaki momenti savijanja na slobodnom gornjem rubu zida (m_{xfrm}). Uzroci pomjeranja uglova su velike horizontalne sile na gornjim uglovima (R_{fre}), odnosno horizontalno opterećenje vertikalnih rubova (q_{xfre}) (skice broj 3 i 3a). Kod svih zgrada sa drvenim tavanicama došlo je do pomjeranja vanjskih zidova i uglova iako nije došlo do rušenja (slike broj 4 i 5).

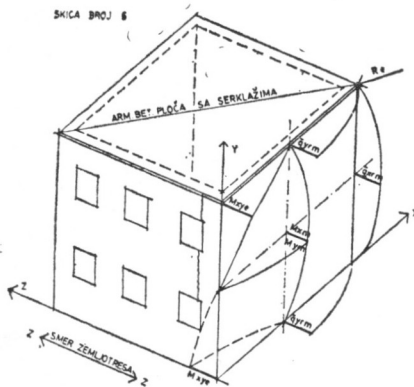
Sl. 6.

- Maksimalni moment savijanja (m_{xm}) smanjuje se za približno 50%;
- Horizontalna sila na gornjim uglovima (R_0) smanjuje se za približno 25%;
- Horizontalno opterećenje vertikalnih rubova (\bar{q}_{xrm}) smanjuje se na gornjem uglu za 100%.

Ako zamijenimo gornji drveni strop sa armiranobetonskom pločom i armiranobetonskim serklažima na vrhu zidova, postaje objekat mnogo otporniji prema zemljotresu, i to: (skica broj 6):

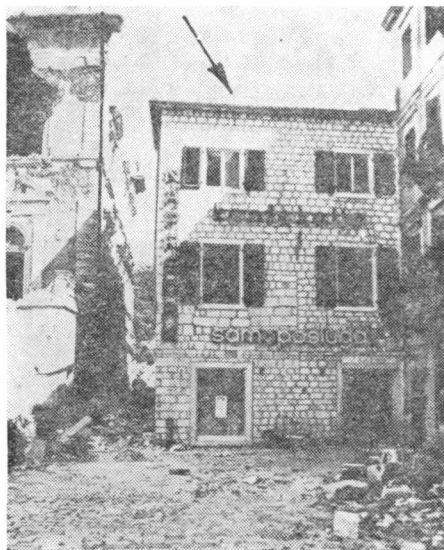
Sl. 12.

Ova načela sanacije potvrđuju i zidane zgrade u starom Kotoru, koje su bile već prije zemljotresa sanirane armiranobetonskim stropovima. U katastrofalnom zemljotresu nisu pretrpjele nikakvih oštećenja. Tipičan primjer je zgrada »Napredak« na Trgu oružja (slika broj 12), koja je bila prije zemljotresa naziđivana za 1 sprat i u kojoj je namjesto drvene stropne konstrukcije izvedena armiranobetonska. Zidovi nisu bili injektirani i nemaju armiranobetonskih vertikalnih zatega. Teren je vrlo loš i vjerovatno podložan likvifakciji. Iako su palate u susjedstvu djelimično srušene, objekat nema u nosećim zidovima, nadvojima i parapetima nijedne pukotine, zidovi i uglovi su bez deformacija, samo su se u lakim predjelnim stjenama pojavile tanke pukotine. Jednako su se ponašale i ostale zgrade sa armiranobetonskim stropovima (Samostan sestara milosrdnica, Stara apoteka, itd.).

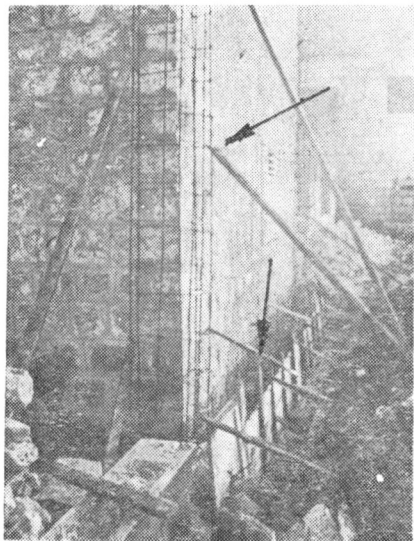
Slika 14: Vidljive vertikalne i horizontalne armiranobetonske zatege na vanjskoj strani uništavaju izgled fasade

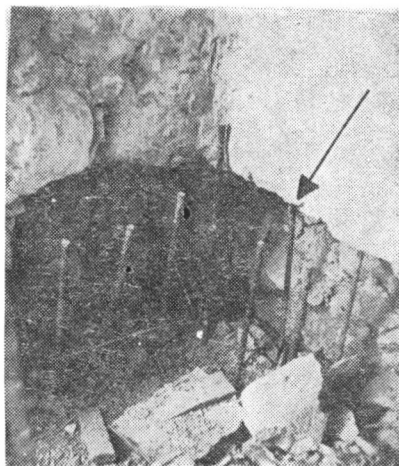
Slika 15: Vertikalna armiranobetonska zatega na unutrašnjoj strani zida. Ugao je potpuno bez pukotina i nije potrebno ugrađivati u dobar zid još armiranobetonsku zategu, što je vrlo skupo i kvari kvalitet samog zida

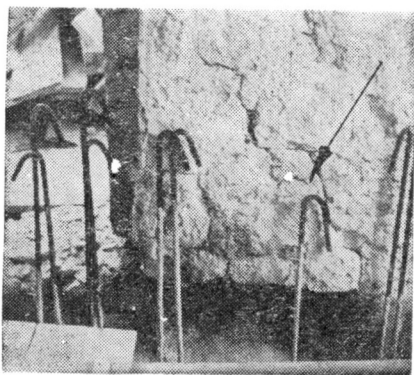
Slika 16: Jačanje kamenitog zida armiranobetonskom oblogom debljine 20 cm. Potpuno nepotrebna i skupa sanacija.

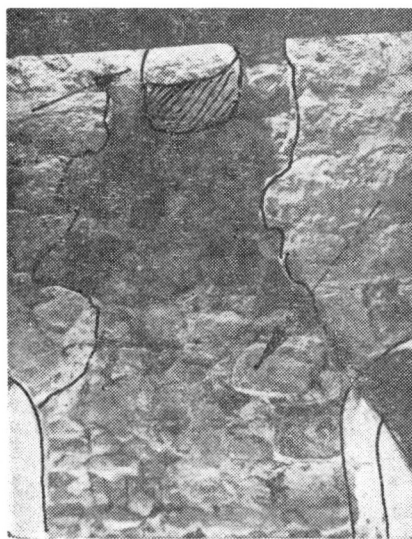
Slika 17: Štamanje zdravog međuprozorskog sklopa za vertikalnu armiranobetonsku zategu uz opasnost da se sruši kamenita balkonska konzola. Potpuno nepotreban i skup rad

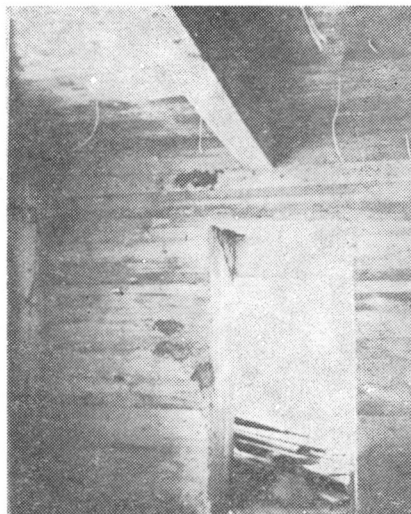
Slika 18: Umjesto prijašnjeg prostora sa drvenim stropom i kamenitim zidinama, postao je betonski bunker i uništen identitet spomenika

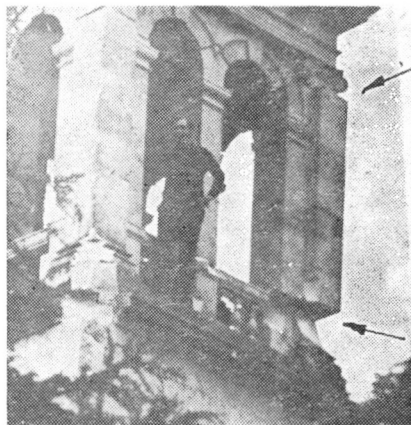
Sl. 19.

Zemljotres je u obimu otvora za zvona jako oštetio stubove i svodove. Svi stubovi su se pomjerali na vanjsku stranu od 2 do 20 cm (sl. 19).

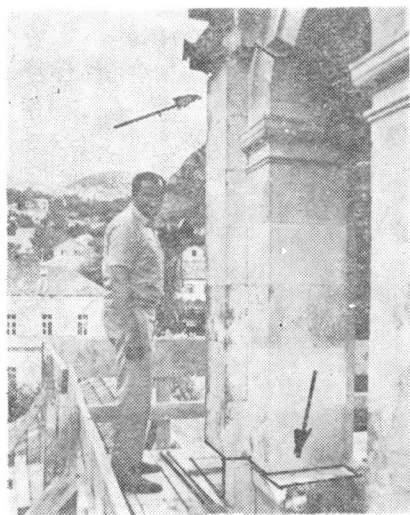
Sl. 26.

Sanacija je predvidjela dizanje jedne polovine gornjeg dijela tornja hidrauličnim dizalicama za cca 5 mm i horizontalno pomjeranje deformisanih stubova pomoću manje hidraulične dizalice i hrastovih klinova. Sl. 20 prikazuje početak rada, to je privremeno horizontalno obezbjeđenje gornjeg dijela tornja i namještanje konzolne radne skele. Na sl. 21 prikazano je dizanje jednog ugla sa 100-tonskom hidrauličnom dizalicom. Na sl. 22 vidi se pomjeranje stuba pomoću manje hidraulične dizalice. Na sl. 23 prikazano je djelimično zaokretanje stubova pomoću hrastovih klinova. Na sl. 24 vidi se montaža unutrašnjih vertikalnih zatega, koje povezuju gornji i donji dio tornja u obimu stubova. Na sl. 25 prikazan je donji dio vertikalne zatege, na koju je bila montirana podložna ploča i matica. Svi stubovi i svodovi bili su injektirani, a spojnice pomjerenih kamena ojačane epoksi-smolama. Radi upoređenja prikazan je na sl. 26 deformisani stub prije sanacije, a na sl. 27 sanirani toranj.
