DRAŽEN ANIČIĆ* i VIKTOR STEINMAN**

SEIZMIČKO OJAČANJE KNEŽEVA DVORA U DUBROVNIKU

KRATAK SADRŽAJ

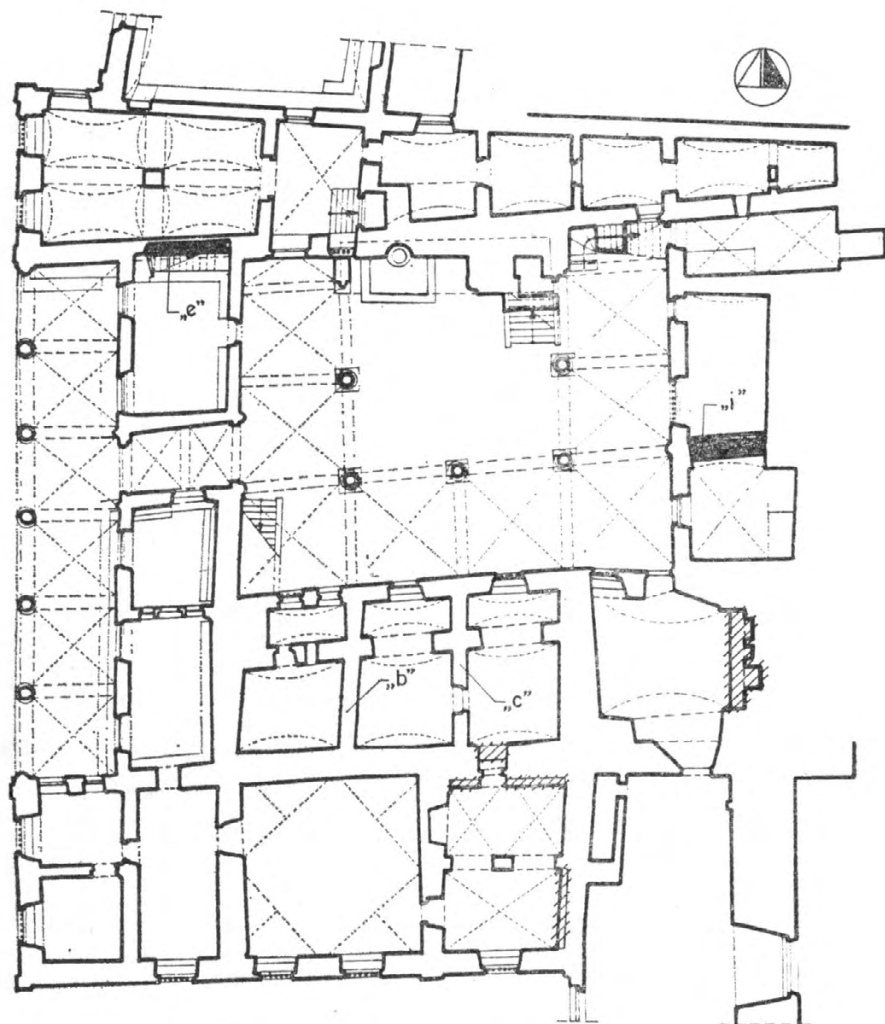
Skica 4. Tlocrt prizemlja — zidanja i rušenja

Današnja konstruktivna shema Dvora znatno je nepovoljnija od ranije. Do toga je došlo zbog izbacivanja više konstruktivnih zidova i nelogičnih pregradnji. *Prizemlje* (sk. 4) ima relativno do-

bru konstruktivnu shemu s jakim poprečnim i uzdužnim zidovima te pretežno masivnim stropovima. Slaba zona je stupored zapadnog pročelja. U mezaninu (sk. 5) nedostaju tri zida koji u južnom krilu čine okosnicu sistema. To je uzdužni unutarnji zid u produženju sjevernog zida južne kule (»a«) kao i oba poprečna zida prema atriju (sk. 4, »b« i »c«). Križni svodovi u južnom krilu prekidaju se s nejasnim razlozima, a jedan debeli zid (»d«) oslonjen je na svodu nad prizemljem. Stepenice za pristup u prostorije mezanina na glavnom, zapadnom, pročelju urezane su u južni zid sjeverne kule te ga znatno oslabljuju (»e«). U I katu (sk. 6) logične konstruktivne sheme više nema. Manjkaju zapadni zid jugoistočne kule (»f«) i sjeverni zid južne kule (»g«). Nedostaju unutarnji uzdužni zid južnog krila te dva poprečna zida prema atriju. Zapadno pročelje Dvora između kula leži na stupovima i lukovima. Jedina poprečna veza u nivou poda I kata na oko 30 m dugom potezu su željezne spone, a u nivou stropa nad I katom vezne grede krovnih nosača. Postojeći poprečni zidovi u I katu su pregrade građene od drvenih gredica s kamenom ispunom koje ne mogu ukrotiti zapadno pročelje (»h«). Spone u podu prvog kata su aktivirane, tj. zadržavaju nagnuto zapadno pročelje od daljnjih pomaka. Ovo stanje je nedopustivo. Lateralna krutost ovakvog prvog kata je neznatna i ovisna o normalnom prijanjanju morta i kamena, tj. o vlačnoj čvrstoći u sljubnici zida kao i o problematičnoj krutosti drvene stropne i krovne konstrukcije iznad prvog kata. S druge strane, upravo zapadno pročelje Dvora je njegov najvrijedniji element sa kulturno-povijesnog staništa.

Izvedba novih zidova od kamena predviđena je na mjestima gdje su ih ranije graditelji uklonili. U nivou prizemlja to je zid »i« (skica 4) koji postoji u višim katovima i zid »e« unutar kojeg su danas postavljene stepenice za lokalnu vezu sa prostorijama u mezaninu. U mezaninu (sk. 5) produžuje se iz prizemlja zid (»a«) koji povezuje logično obje južne kule. U prvom katu zida su nedostajući zid jugozapadne kule (»g«) i zid (»f«) u jugoistočnoj kuli. Povezanost novih i starih zidova postiže se čeličnim sidrima koja mogu preuzeti posmične sile na spoju dvaju zidova.
