арх. ЗОРАНА МИЛОШЕВИЋ

ЦРКВА СВ. ДУЈМА У ШКАЉАРИМА

ST. DUJAM CHURCH IN SKALJARI

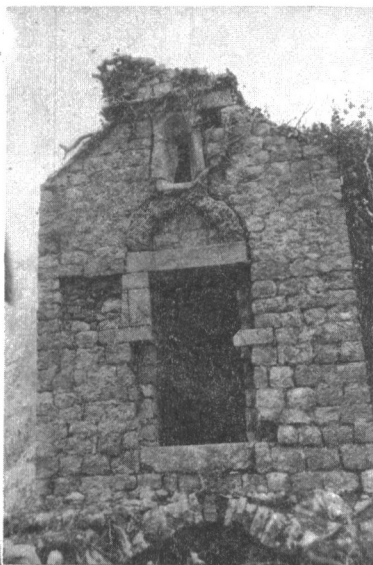
1. - Зайадни изглед ијелине

Радови који су предузети у најновије вријеме на цркви св. Дујма имали су за циљ да се грађевина открије за архитектонско снимање и зато су били заустављени на граници која је омогућавала сагледавање архитектонске цјелине и њено проучавање (сл. 1).

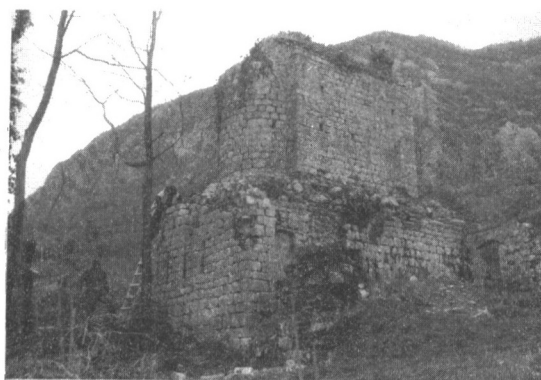
2. - Изглед ијелине са сјевероистока

Предузети радови односили су се на дјелимично откривање приземног дијела грађевине од наноса земље, као и на пажљиво уклањање бршљана, који је у виду најфиније мреже покривао све фасаде и кров цркве (сл. 2, 3).

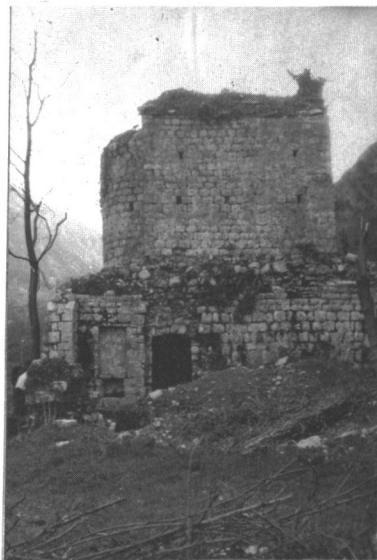
3. - Изглед цјелине са сјевера

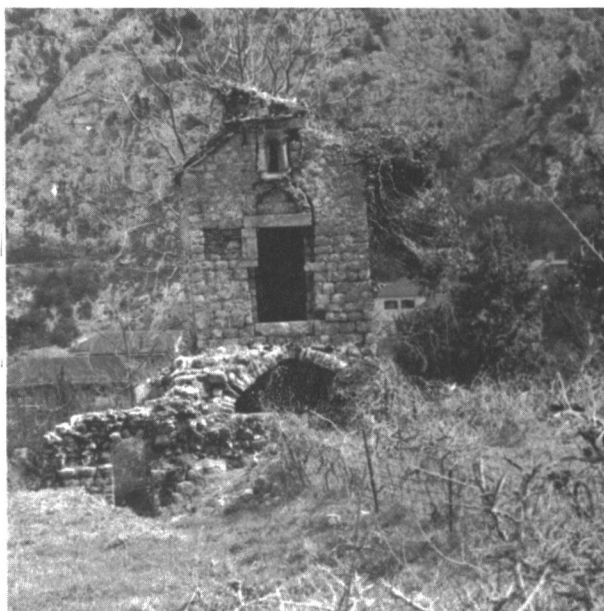
4. - Западна фасада цркве

Црква је грађена од правилних блокова сивкастог камена, а засведена је плочастим каменом изузев неколико редова у тјемени који су израђени од сиге. Од сиге је израђена још калота апсиде, као и архиволта лунете, што представља необичну појаву будући да је сига трошан материјал. Међутим, није запажен ни један траг који би указивао на могућу интервенцију на лунетци. Посебна пажња посвећена је зидању отвора на самој цркви и у двјема приземним просторијама. Стране ових отвора изведене су веома брижљиво. Са сјеверне стране портала, на западној фасади цркве, постоји удубљење квадратног облика, димензија 66 x 62 cm, у коме је стајао највероватније натпис донатора који је до сада остао непознат (сл. 4.). На западној страни смјештен је звоник

на преслицу, од кога се до данас сачувало постоље са вијенцем од непрофилисаних танких плоча (сл. 4, 9).

Прозор у каменом оквиру и лунета портала имају преломљен лик у тјемену. Заједно са порталом од састављених блокова, ова особеност упућује на романоготичка обиљежја архитектуре цркве, која се са поузданошћу датују у прву половину XIV вијека (сл. 4, 9).

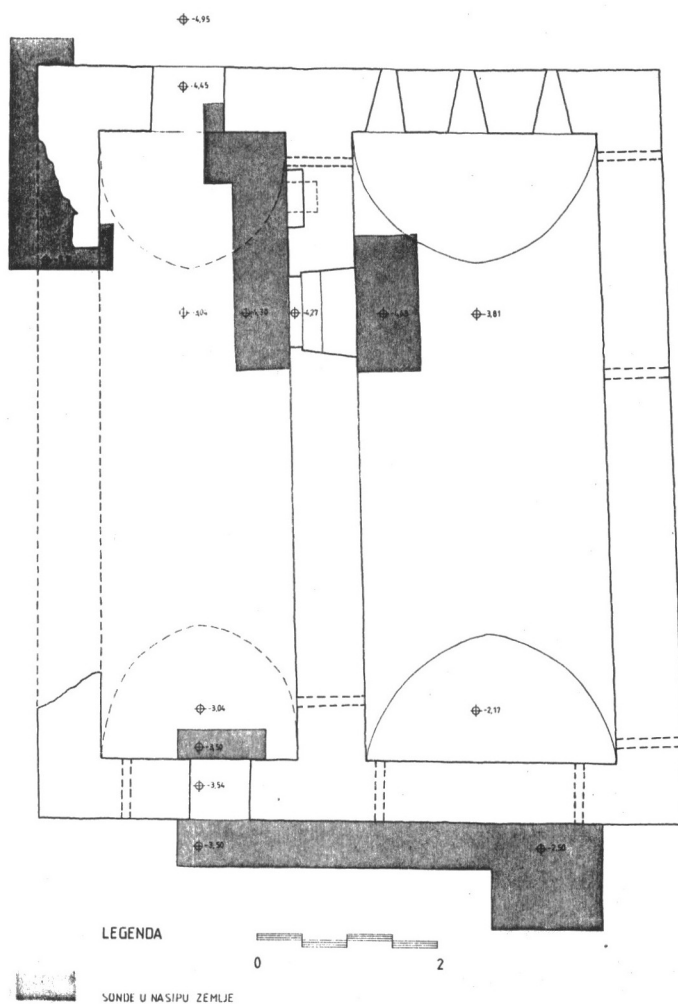
5. - Основна њриземља (сивим су обиљежене археолошке сонде), њистојође сѡиање

Уклањање насипа вршено је у приземљу грађевине, уз отворе у зидовима, како би се испитале нивелете подова унутрашњости просторије под црквом, сјеверне просторије, као и са свих спољних страна на мјестима гдје су се очекивали подаци о првобитним kotaма терена (сл. 5). Рад је био нужно ограничен висином насипа у свакој од пет испитиваних сонди као и закључком да су подаци о подовима уништени.

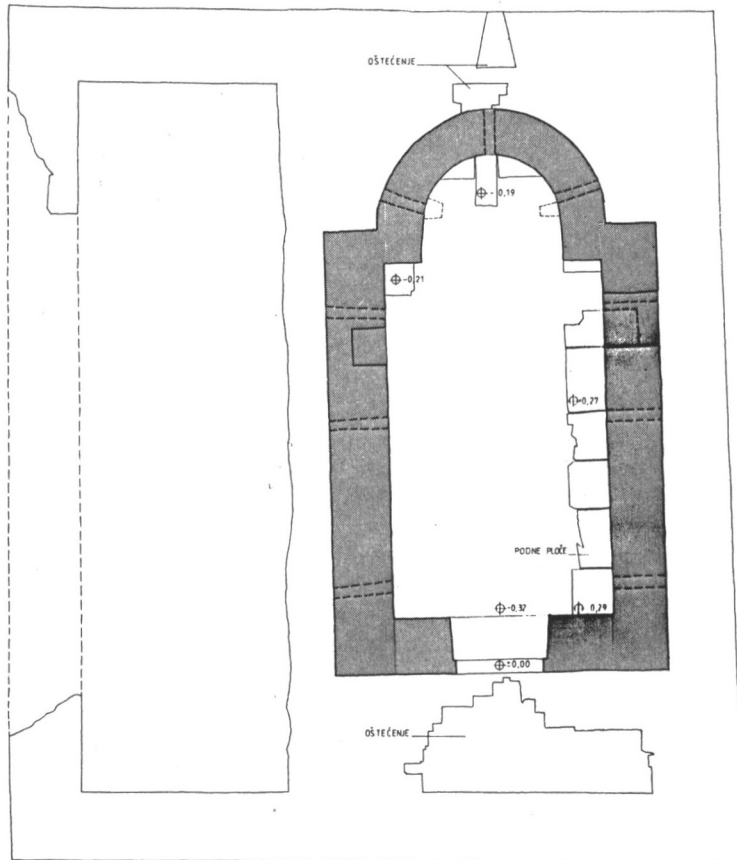
б. - Основа цркве, поглед на под, постојеће стање

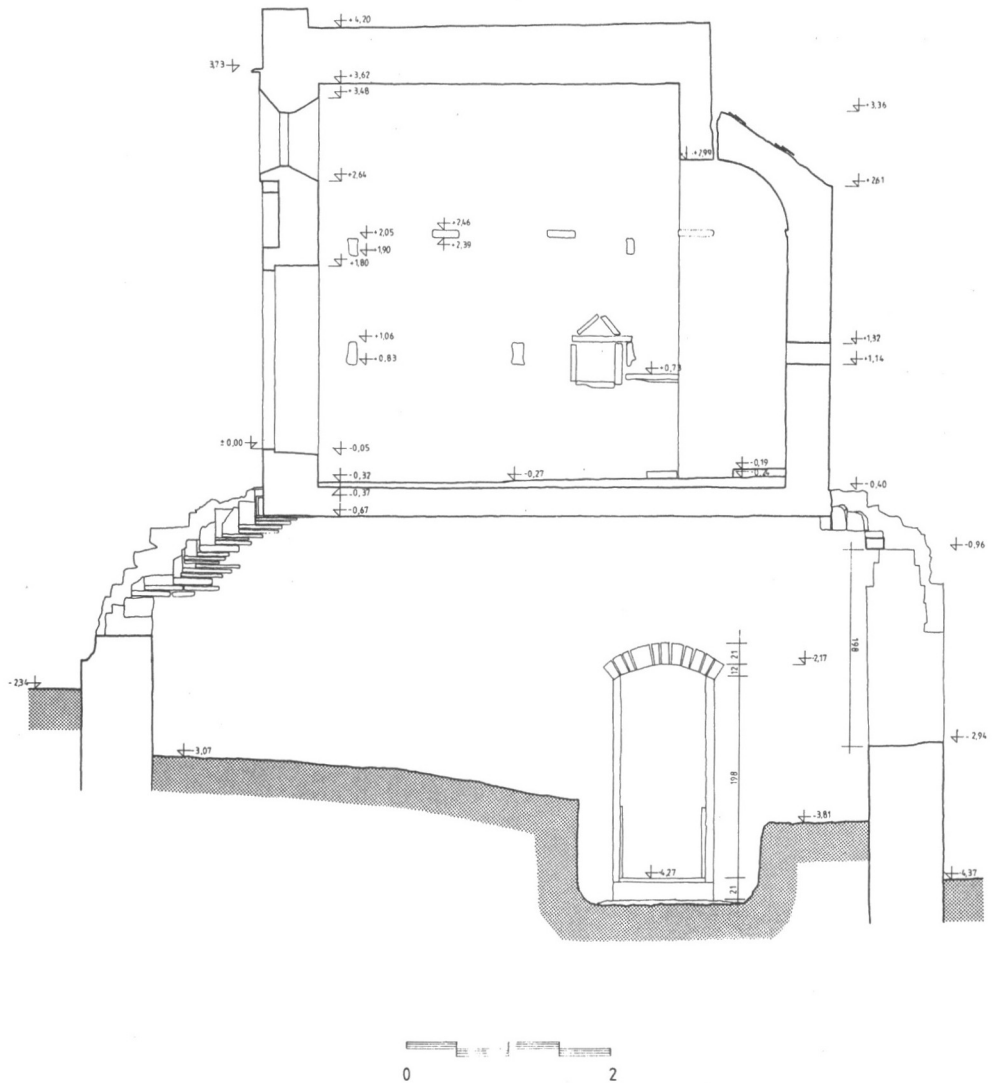
7. - Подужни пресјек с погледом на сјевер, постојеће стање

У унутрашњости цркве, чији су зидови равни а свод без ојачања ребрима, особеност представљају четири конзоле од плочастог камена које су смештене у висини вијенца, као и двије истих карактеристика на почетку апсиде. Друге двије конзоле у зиду апсиде, које су носиле плочу олтарске мензе, потичу из новијег времена и једини су траг неких познијих интервенција у цркви. Са обје стране олтарског простора изведена је по једна ниша у зиду са троугаоним завршетком (сл. 7, 8).

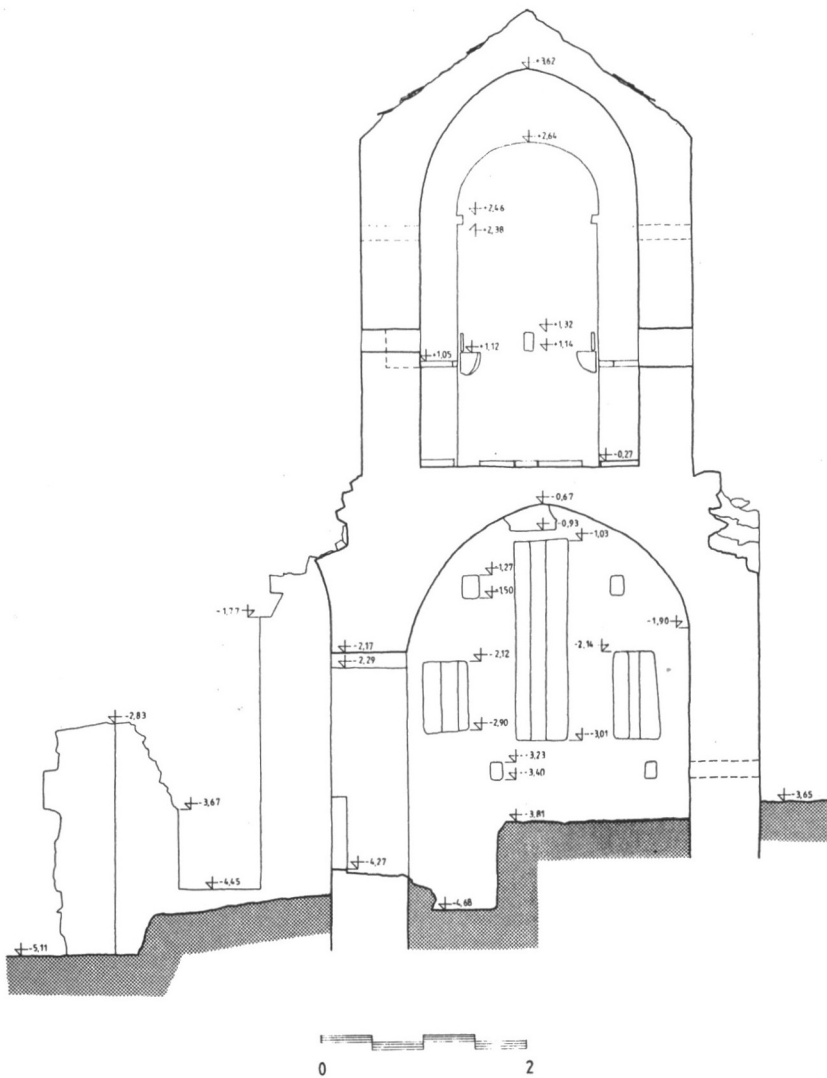
8. - Појречни пресјек с погледом на истиок, постојеће стање

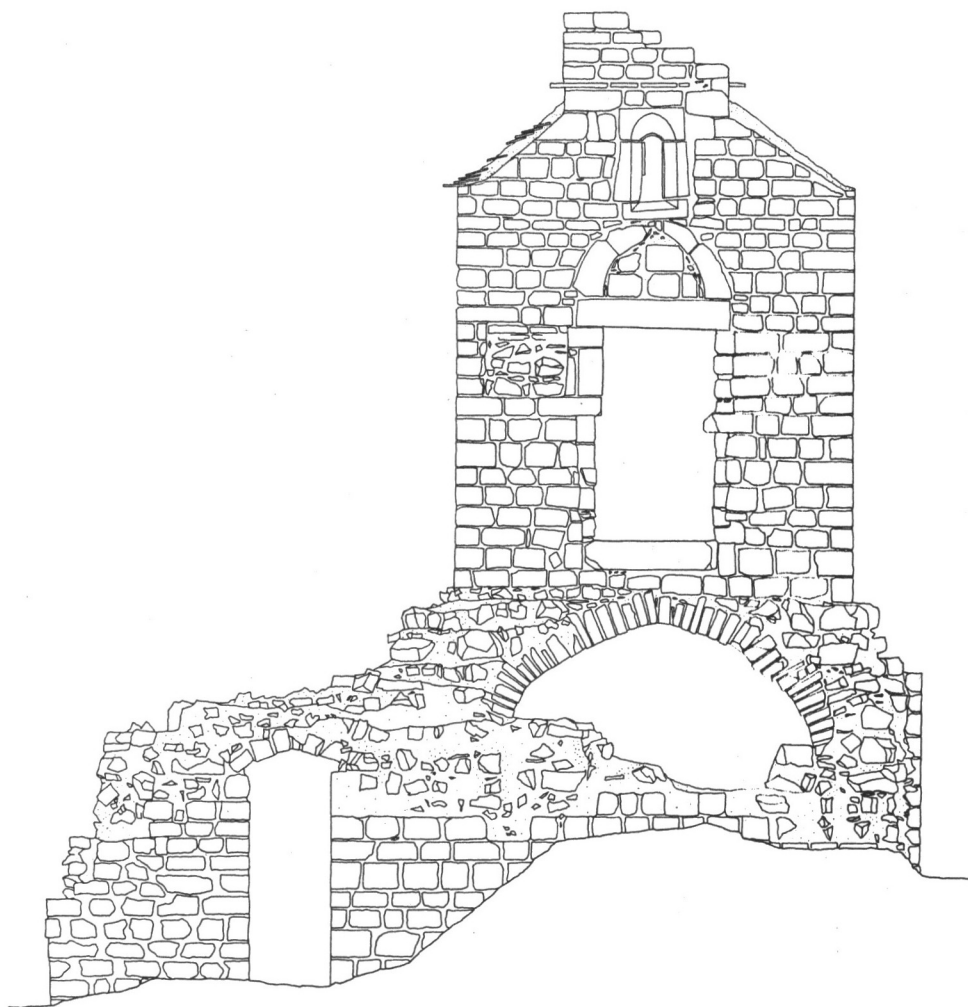
9. - Зайадна фасада, постојеће стање

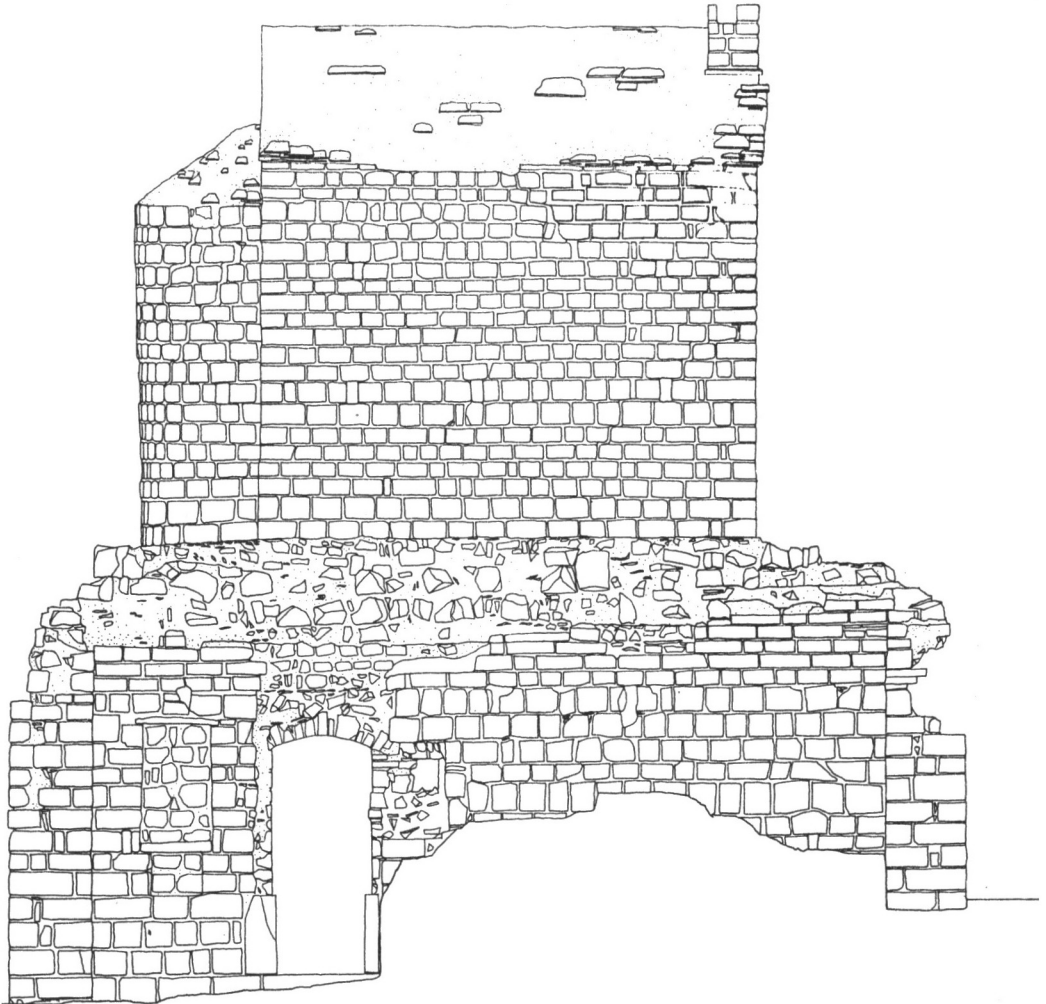
10. - Сјеверна фасада, постојеће стање

На основу нише смјештене у зиду, уз портал који води у просторију под црквом, може се претпоставити да је намјена ове просторије била сакралног карактера, уколико су нише служиле да би у њима стајала представа светитеља или кандило (сл. 10). Међутим, како просторија има нормалну спратну висину, освјетљење путем прозора, а изграђена је изнад терена, о њој се као крипти (подземној просторији или просторији за сахрањивање) не може говорити (сл. 10, 11).

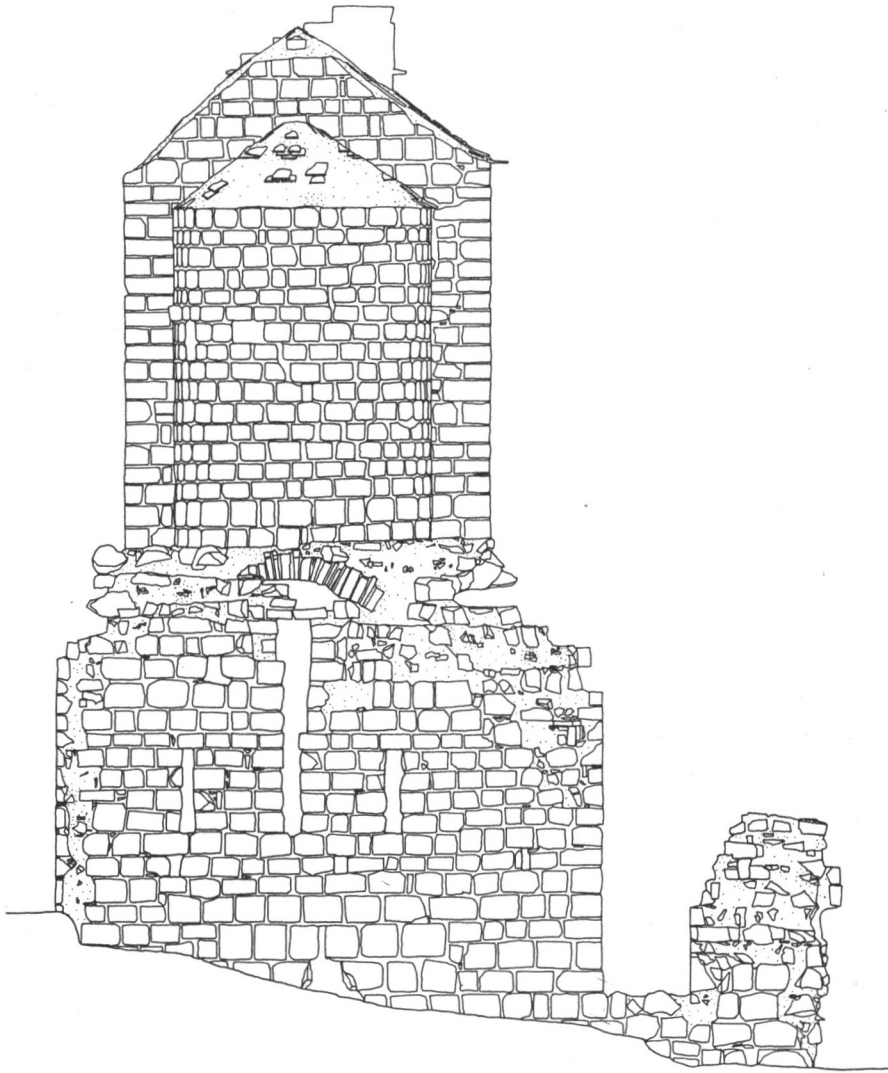
11. - Источна фасада, постојеће стање

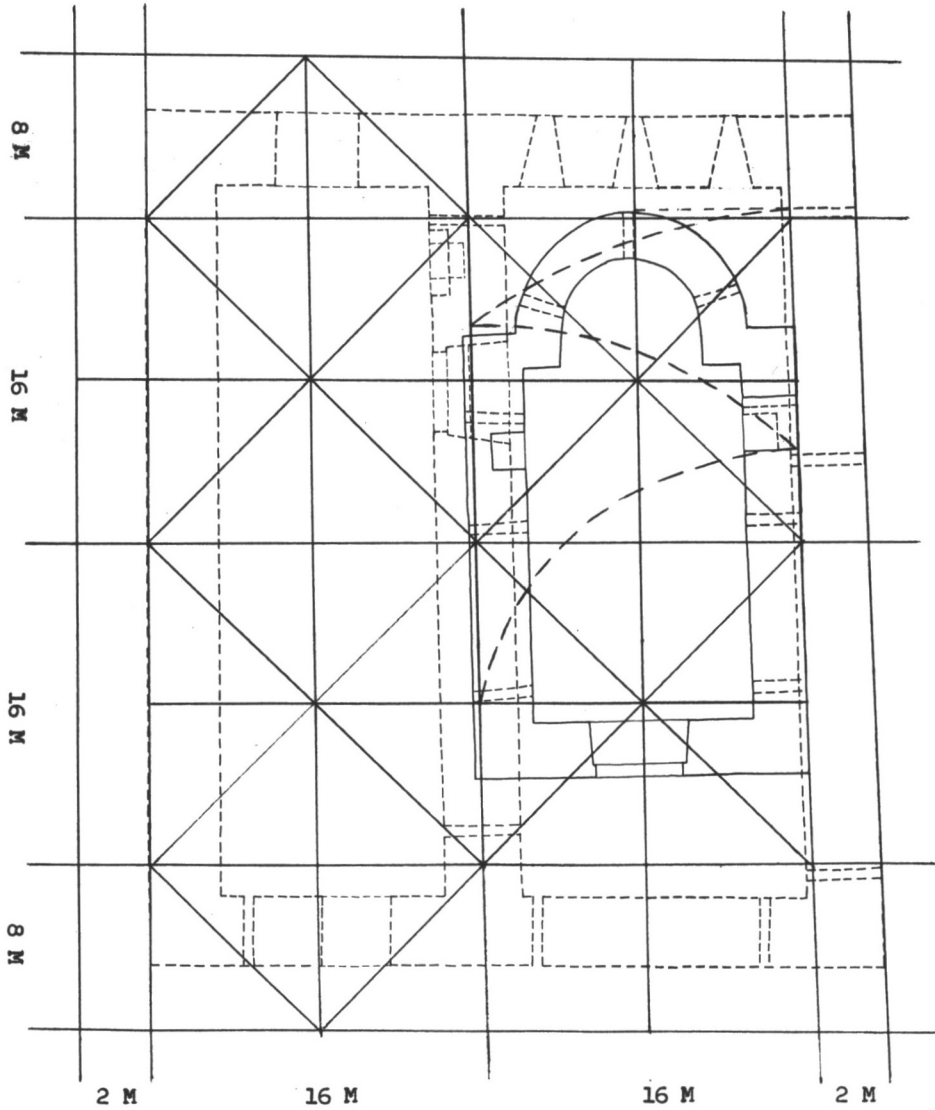
12. - Претпостављена композицијска схема коришћена за пројектовање архитектонске цјелине цркве св. Дујма

До детаљних истраживања којима је неопходно приступити приликом будућих конзерваторских и рестаураторских захвата на споменику, у дијелу супструкције остају непознати подаци о првобитним подовима, као и денивелацији у просторији према сјеверу. Анализом пропорцијског система који је примијењен приликом градње доње грађевине било је могуће запазити да је споменик подигнут на падини, тј. да је висина источне фасаде за 162 cm виша од западне стране. Такође, уочено је да на сјеверној, источној и западној страни недостају неки елементи архитектуре да би се "затворио" пропорцијски систем који је функционисао врло прецизно у основи и на фасадама. Претпостављено је да су ти недостајући елементи управо степениште и стазе који су, с обзиром на положај цркве, на високом постољу и терен у паду, били неопходни (сл. 12, 13, 14, 15, 16).

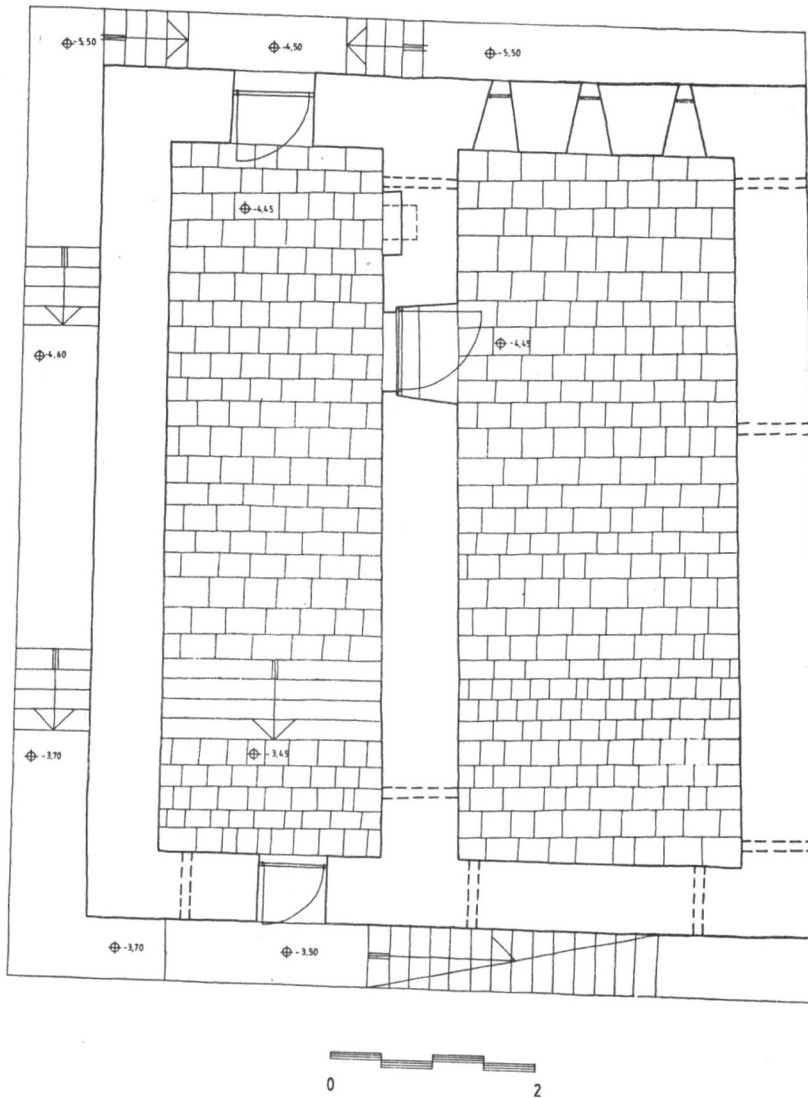
13. - Основа приземља, предлог за конзервајорску обраду

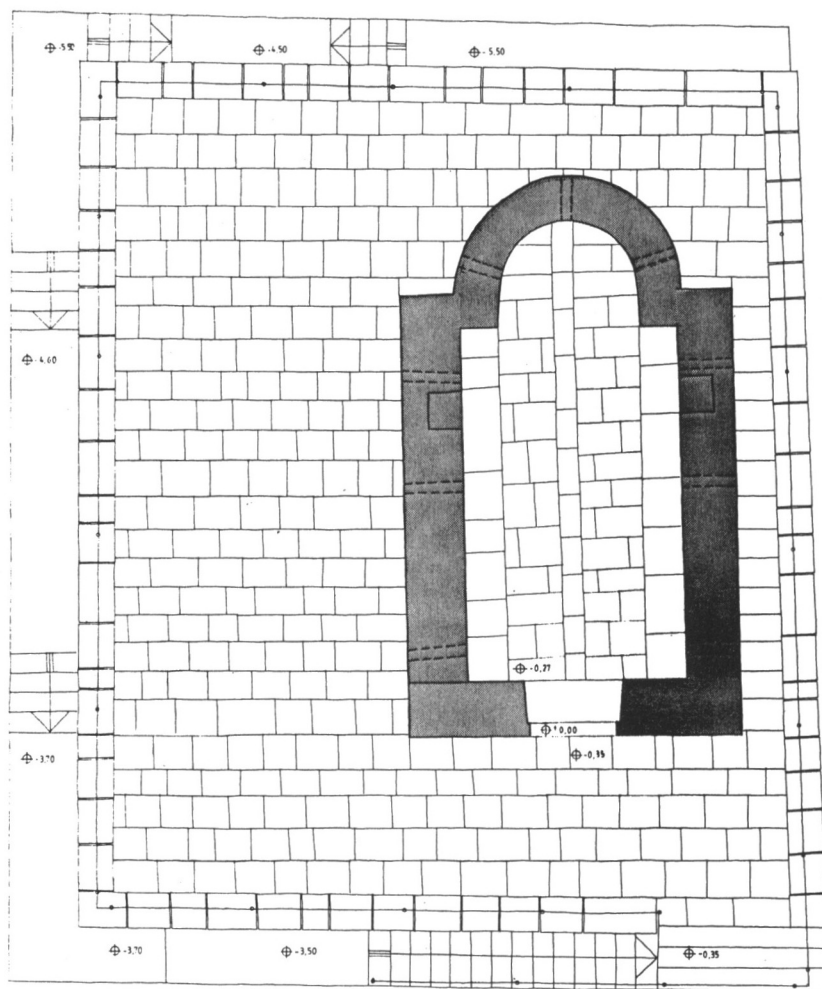
14. - Основа цркве са шерамом, предлоџ за конзерваторску обраду

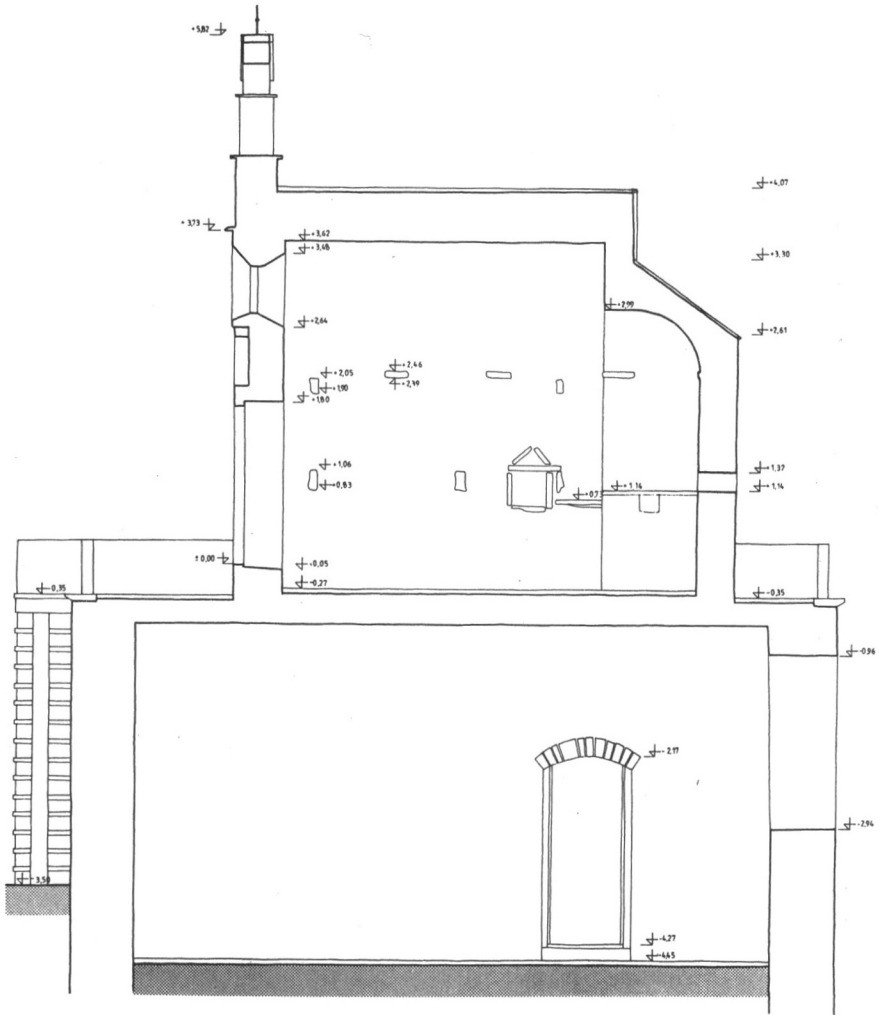
15. - Подужни пресјек с погледом на сјевер,
прелођ за конзервајорску обраду

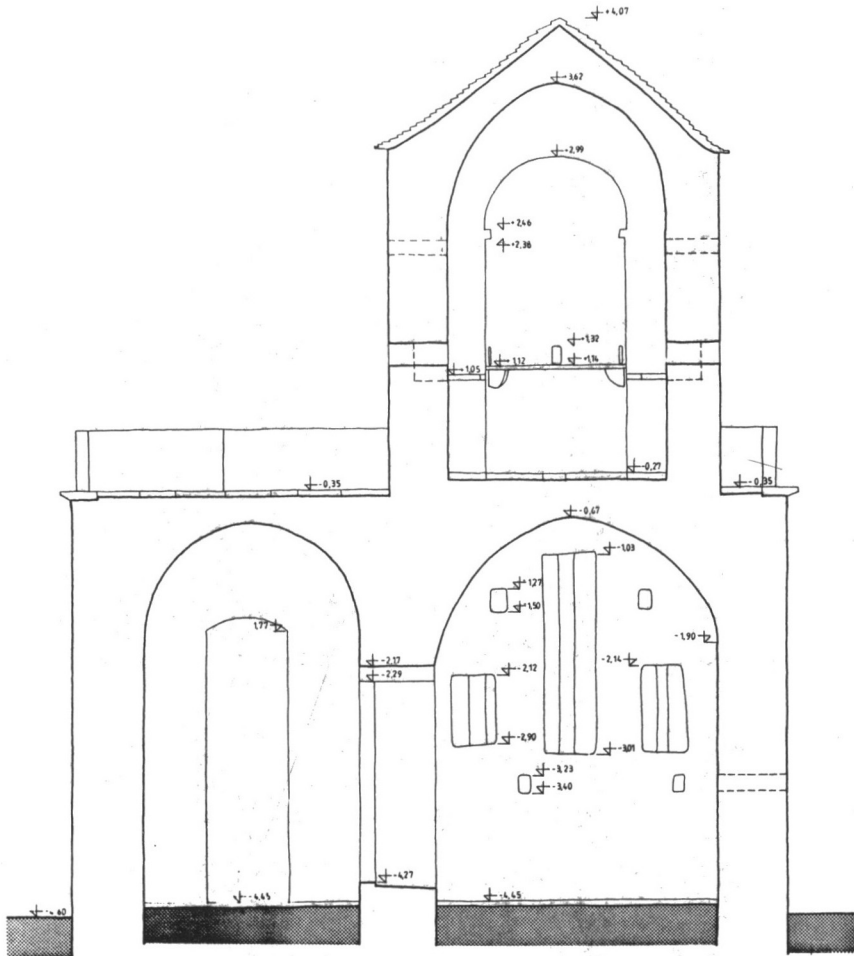
16. - Појречни пресјек с погледом на исток,
 предлоџ за конзерваторску обраду

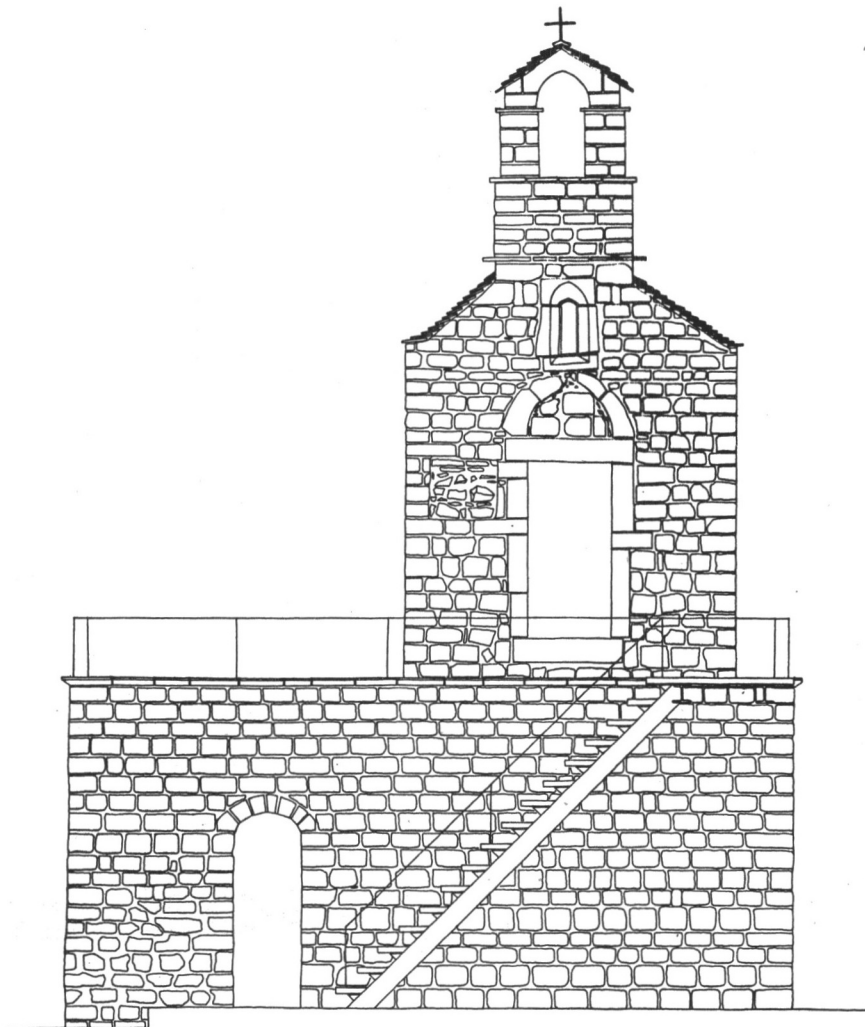
17. - Зайадна фасада, иредлоџ за конзервайиорску обраду

Судећи по откривеним дјеловима западне фасаде супструкције, степениште према цркви је морало бити формирано преко свода, јер су брижљиво обрађени блокови фасаде уз коју се степениште прислањало. Иако су могући нови подаци о степеништу на западној страни након потпуног уклањања насипа у односу на претпостављено рјешење, предлог за његову реконструкцију заснива се на принципу да се јасно одвоје од оригиналног сви дјелови грађевине за које нијесу познати материјални остаци (што за преслицу није случај, јер су сачувани сљедећи њени елементи: ширина, техника зидања, вијенац и др.). Исти принцип поштован је код предлога за савлађивање денивелације на источној страни (сл. 17, 18, 19).

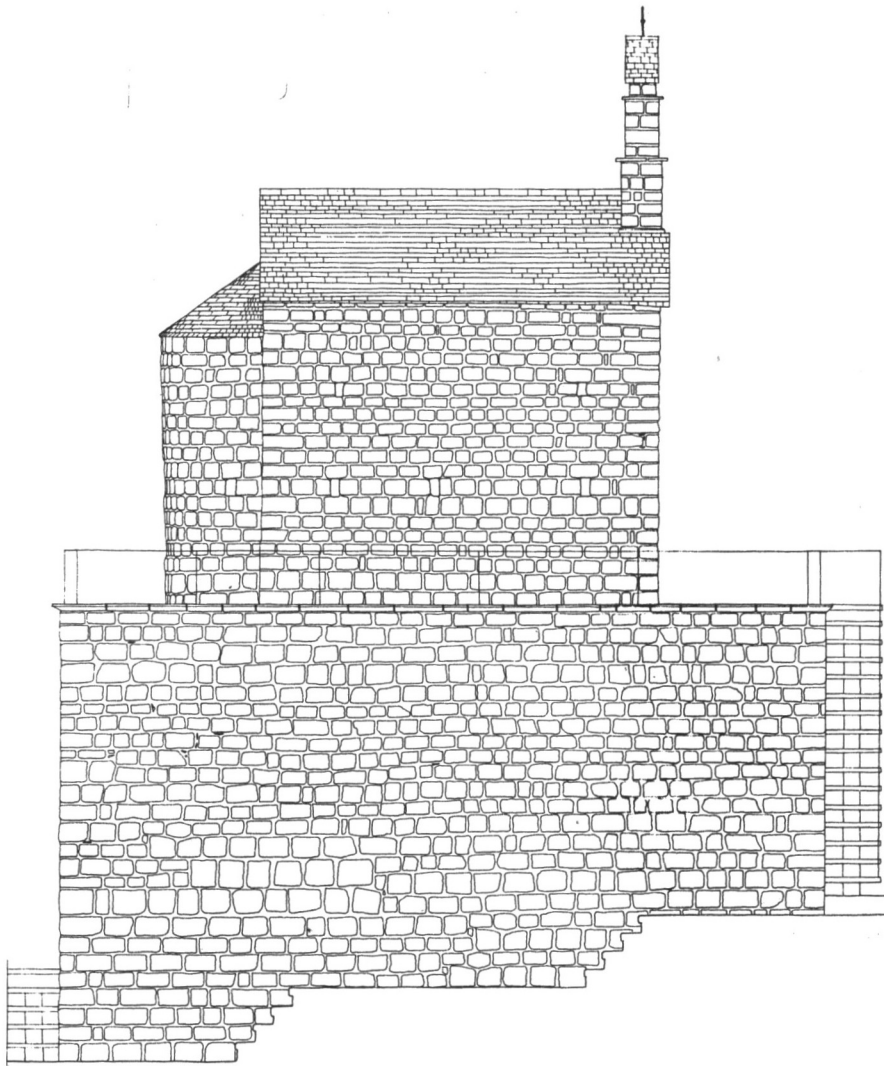
18. - Сјеверна фасада, њредлоџ за конзерваџорску обраду

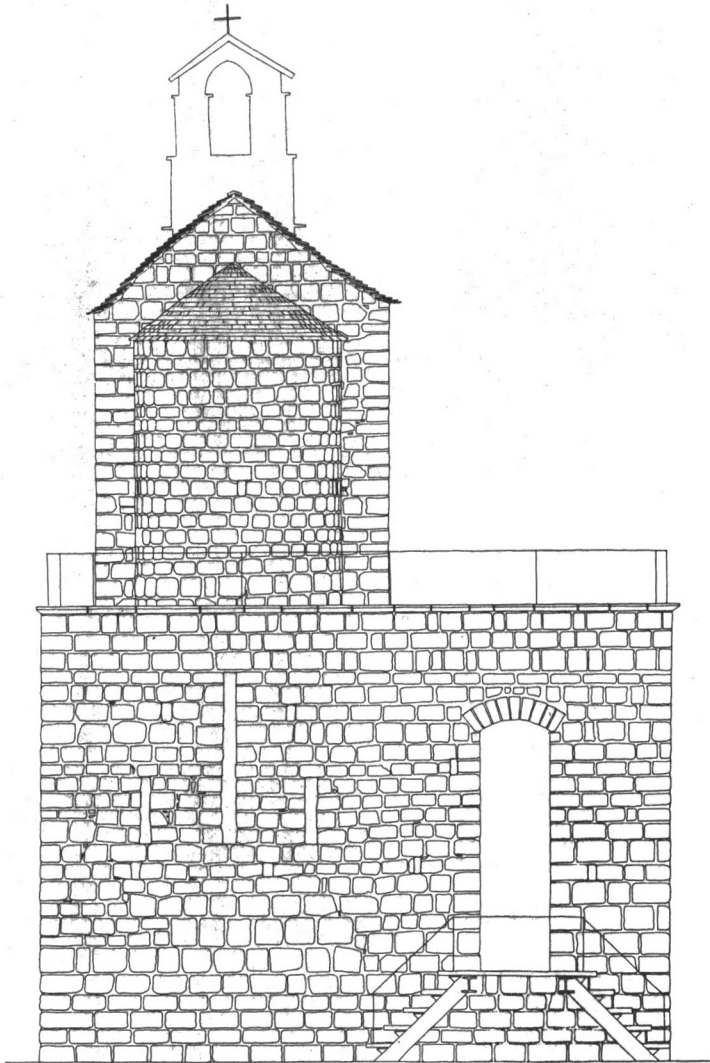
19. - Источна фасада, предлоз за конзерваторску обраду
