## АРХЕОЛОШКА ИСТРАЖИВАЊА МАНАСТИРА ЦРНОЈЕВИЋА НА ЦЕТИЊУ

- прелиминарни извјештај за 1989. г. -

Manastir Ivana Crnojevića na Ćipuru

- Osnova kompleksa -  
1989.god.

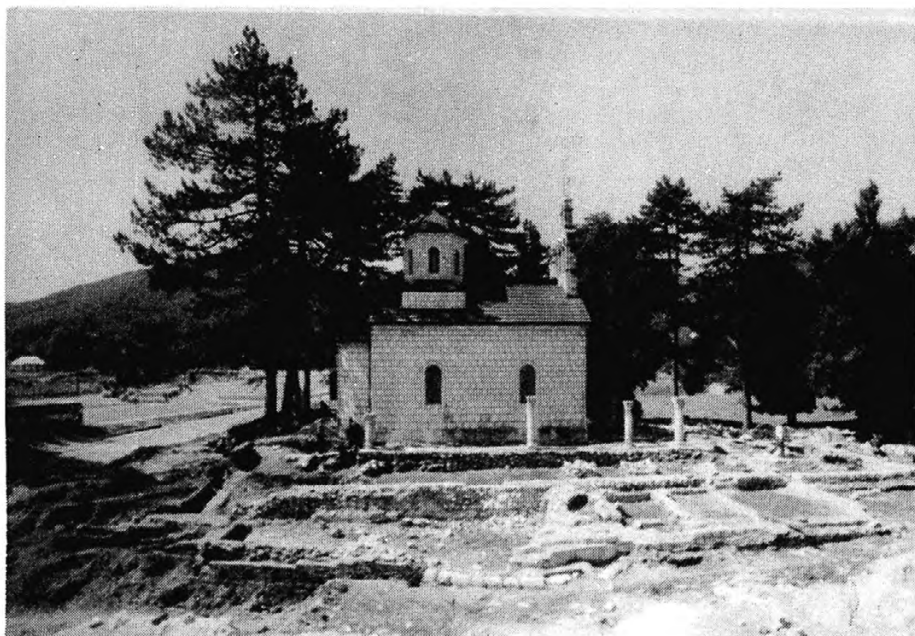
*Слика 1 Дворска црква књаза Николе са остацима манастира Црнојевића (са сј. стране снимљено М. Правиловић)*

Рушевине манастира са свим пратећим објектима, бедемима и зидовима одолијевали су дуго и пркосили зубу времена све до 1886. године када је књаз Никола на темељима Иванове манастирске цркве подигао себи задужбину, дворску цркву - капелу (Слика 1, План I).

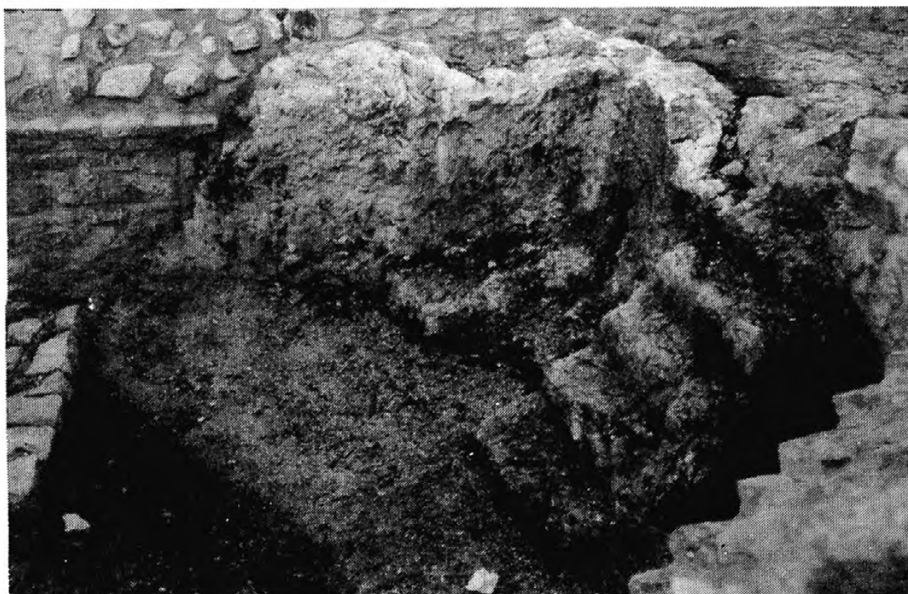
*Слика 2. Подрумска просторија Б са сивејеним укресаним у природну стипу (са зај. стране снимљено М. Правиловић)*

На сјеверној страни поред цркве св. Петра лоцирано је још неколико објеката: Засвођена и озидана цистијерна за воду (остала неистражена (План I, E) као и објекат на сјевероисточном дијелу комплекса подигнут над лучним сводом, испод које је протицала Цетина (План I, F). Сводну конструкцију имала је и подрумска просторија на сјевероисточном углу конака, адаптирана у живу стијену са каменим степеницама (Слика 2, План I, B).

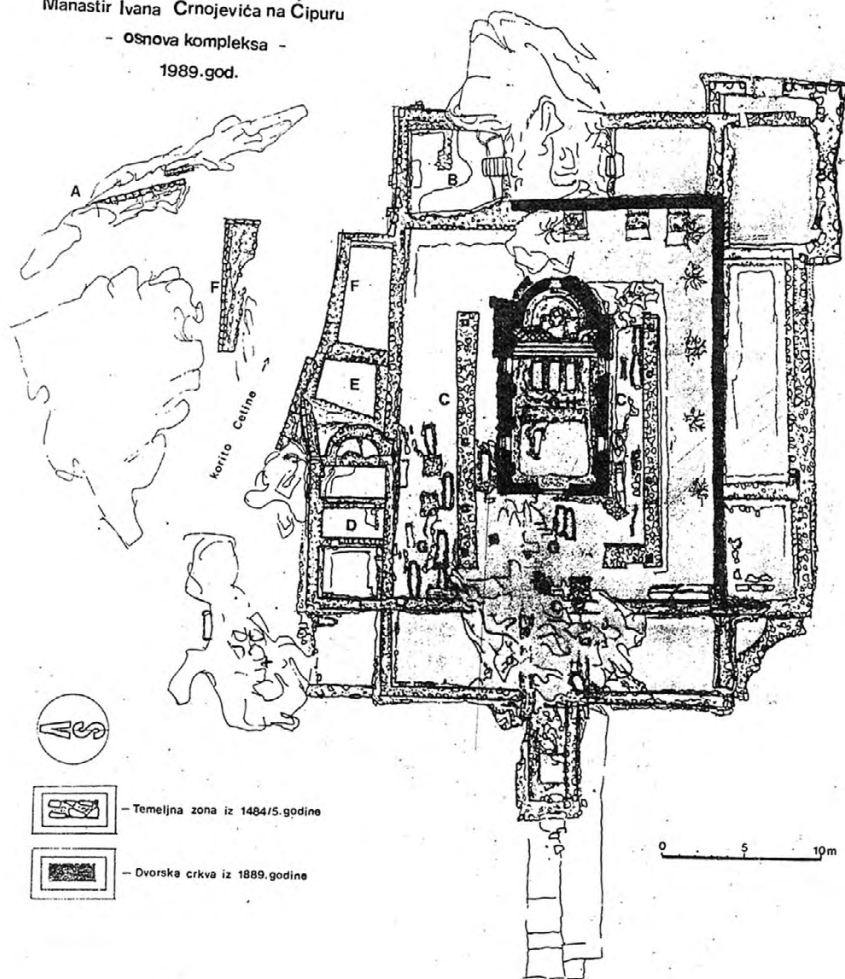
План I Основа манастира Црнојевића на  
Ћипуру (по иш арх С. Јуришевић)

надвожњака, у непосредној близини локалитета. Овим радovima је уништен, на стијенама на лијевој обали корита Цетине, дио споменичке вриједности ширег архитектонског комплекса манастира Црнојевића. Ради се о два паралелно постављена зида окренута лицем један према другом. Зидови су грађени у кречном малтеру од мањих камених, грубо притесаних, каменних квадера слаганих у правилне редове. Функција ова два дјелимично очувана зида није дефинисана, за сада, из разлога степена (не)истражености односно резултата поменуте девастације (План I, А).

1. Археолошким радовима 1989. године у цјелини је откривен габарит правоугаоне основе манастирског комплекса, димензије 39.5 x 35.50 м, оријентисаног по дужој оси у смјеру I - 3, управо како диктира ситуациона теренска подлога узвишења на коме је убицирано Црнојевића здање. Према распореду архитектонских објеката, које у цјелини повезују параметрални спољни зидови, план архитектонске основе почива на конструктивно јасном стилском пројекту, урађеном према пропорционално одређеном модулу, односно узору. Програмиран је за извођење на претходно одабраном мјесту што се констатује нпр. на источној страни гдје су саграђени објекти (келије, коноба и сл.) адапционим радовима, тј. укресивањем доњих подрумских просторија у комплекс живих стијена с тенденцијом ненарушавања пропорција и складност архитектонске хармоније комплекса (Слика 2, План I, Б). Сам комплекс пирамидално належе на конфигурацију затварајући истакнуту равну платформу на којој доминира једнобродни храм. Храму Богородице монументалност је надопуњена тријемом (са јужне, сјеверне и западне стране) који носи колонијада

од 18 стубова распоређених у правилном ритму са стилским обиљежјима ренесансе (План I, Ц). Одвајају се два, појачаних димензија, која носе капители са хералдичким знаком владара - ктитора цркве.

Остаци архитектуре очувани су на различитим нивоима и варирају од нивоа темељних стопа до висине од сса 1.90 м (сјеверни дио комплекса). Дио појединих зидова у одређеним просторијама настао је каснијом градњом, што подразумева промјену намјене првобитног простора. То се посебно запажа на тзв. цркви св. Петра, лоцираној на сјеверној страни, гдје је првобитни простор наоса издијељен на три дијела (План I, D).

7. У склопу комплекса у току двије последње истраживачке кампање откривено је око тридесет гробова, укопаних на неколико карактеристичних мјеста што говори о похрањивању црквених великодостојника, утврђеним црквеним редом или привилегијама (План I, G). Тако су у наосу Николине цркве откопани, вјероватно, најстарији гробови од којих један припада земним остацима Ивана Црнојевића (План I, N).
