Владислав ИВАНОВИЋ*

ПОЈЕДИНИ МАНАСТИРСКИ КОМПЛЕКСИ У ОПИСИМА АНДРИЈЕ ЈОВИЋЕВИЋА И ЊИХОВО СТАЊЕ ДАНАС

Да би упоредио описе манастира А. Јовићевића с почетка XX вијека, са садашњим стањем, поред литературе, послужио сам се подацима Министарства културе и медија Републике Црне Горе, које је у мају 2005. године образовало је Комисију за утврђивање стања и оцјеном непокретне културне баштине у Црној Гори.⁸

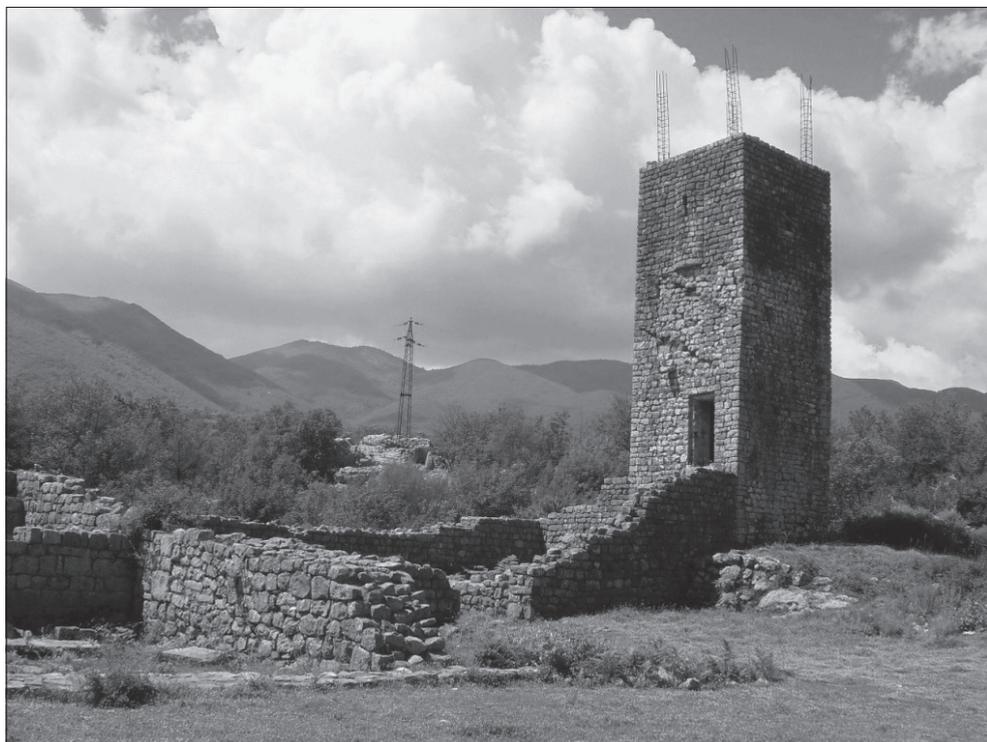
МОНАСТИР ПРЕЧИСТА КРАЈИНСКА

Манастир Пречиста Крајинска, Острос (Сл. 1);
Уочава се конзервација остатака цркве

– Петнаест година уназад урађена је конзервација остатака цркве (Сл. 1) и дјелимична конструктивна санација звоника према претходно урађеној пројектној документацији;

– Конзервирани дио објекта је у добром стању, а реконструкција куле звоника није завршена.

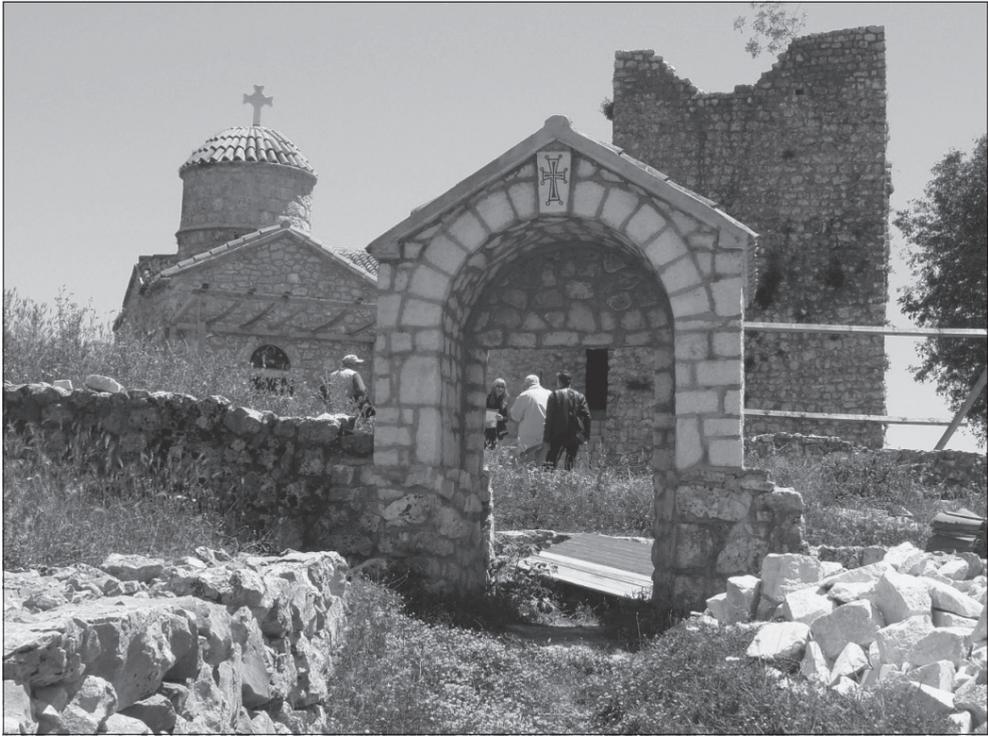
МОНАСТИР МОРАЧНИК

Манастир Морачник, острво Морачник (Сл. 2);
Новоформирана капија са разасутим грађевинским материјалом.

– На улазу у манастирски комплекс формирана је капија непримјерених димензија од полуклесаног камена, са лоше озиданим надвратним луком (Сл. 2);

– На постојећим зидовима идентификоване капије, надзидана је нова у камену, полуприклесаних блокова, завршена двоводним кровом, покривена каналицом. Стреха „котали” су изведени од танких камених плоча, над којима је видан бетонски серклаж;

– Отвор капије је формиран као лучни, са наглашеним кључним каменом. Сам улаз је формиран у зидном платну од камена, без наглашених оквира, архитравног облика. Надзидани зидови не прате ширину затечених;

- Порта је неуређена, а у једној половини је разасут грађевински материјал;
- Са сјеверозападне стране, комплекс је омеђен оградним зидом у сувомеђи;
- На цркви су постављени метални прозори и врата, са унутрашњим металним решеткама;

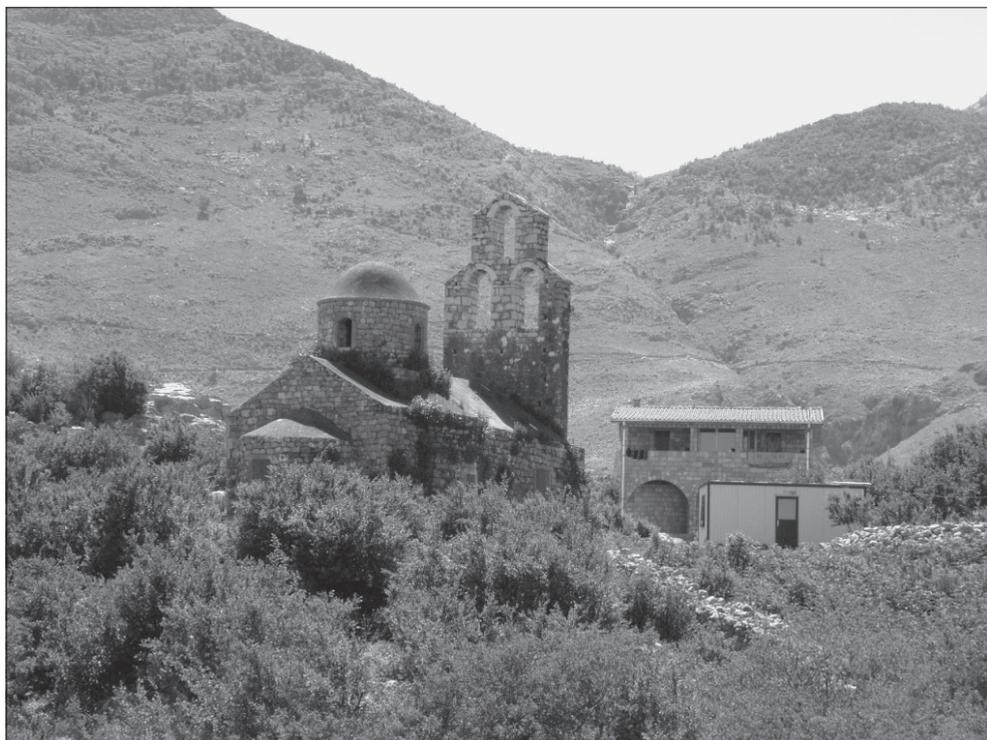
МАНАСТИР БЕШКА

Манастир Бешка, острво Бешка (Сл. 3) – Поглед са сјевероистока, новосаграђени објекат са контејнером у непосредној близини цркве.

– Прилаз Манастирском комплексу је неуређен. У непосредној близини цркве св. Ђорђа, постављен је контејнер димезија 2 x 6 x 2, и у близини истог нови објекат од чврсте грађе, димензија 9 x 8 + 3 x 3 m (Сл. 3). Евидентно је и обиљежје у облику хромираног крста и јарбол са огромном заставом СПЦ;

– Црква св. Ђорђа, од посљедњих конзерваторских радова изведених 60-их година XX вијека до данас је сачувала своје изворно стање. Црква је у јако лошем стању. Фрагмент живописа из периода градње цркве, димензија 20 x 6 cm, у лунети изнад врата у фази је одвајања од зида. Угрожена је конструктивна стабилност звоника. Коријен стабла смокве

директно угрожава јужни зид цркве. Кровни покривач – цементна кошуљица, испуцала је и потклобучена, тако да вода продире у објекат. Ентеријер цркве је услед влаге јако угрожен;

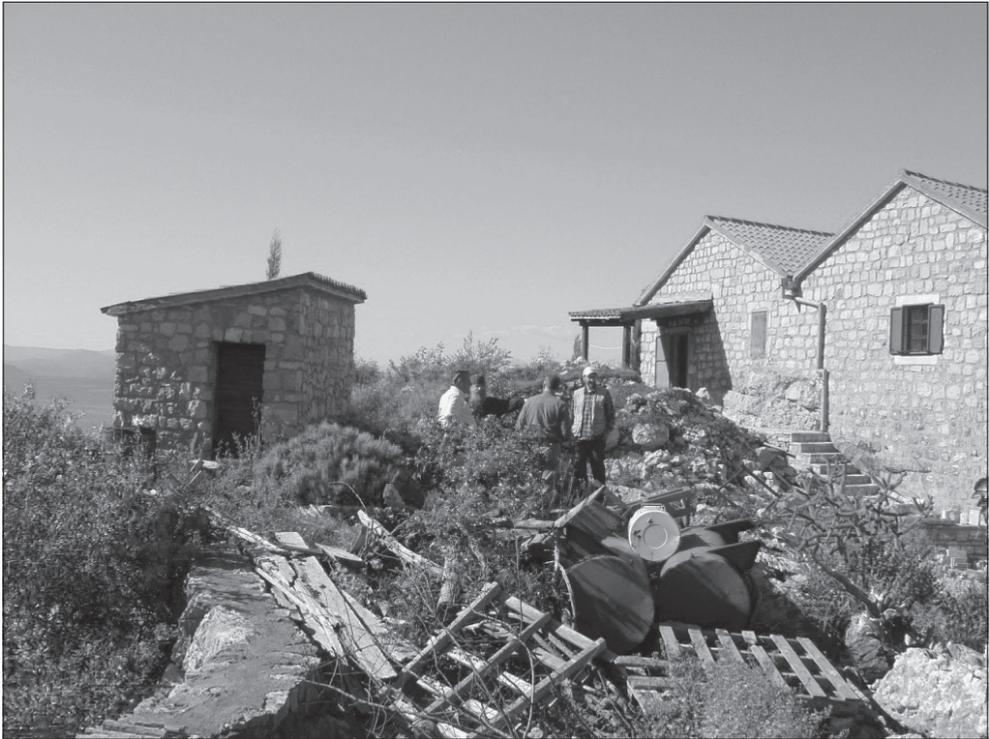
МАНАСТИР СТАРЧЕВО

– Манастирски комплекс је оивичен бодљикавом жицом. Терасasti вртови, степениште комуникације итд, формирани су у неадекватној техници градње и разнородног материјала (ломљени камени блокови, приклесани облаци и др.);

Манастир Старчево, острво Старчева Горица на Скадарском језеру (Сл. 4)
– Новосаграђени објекат са депонијом шута.

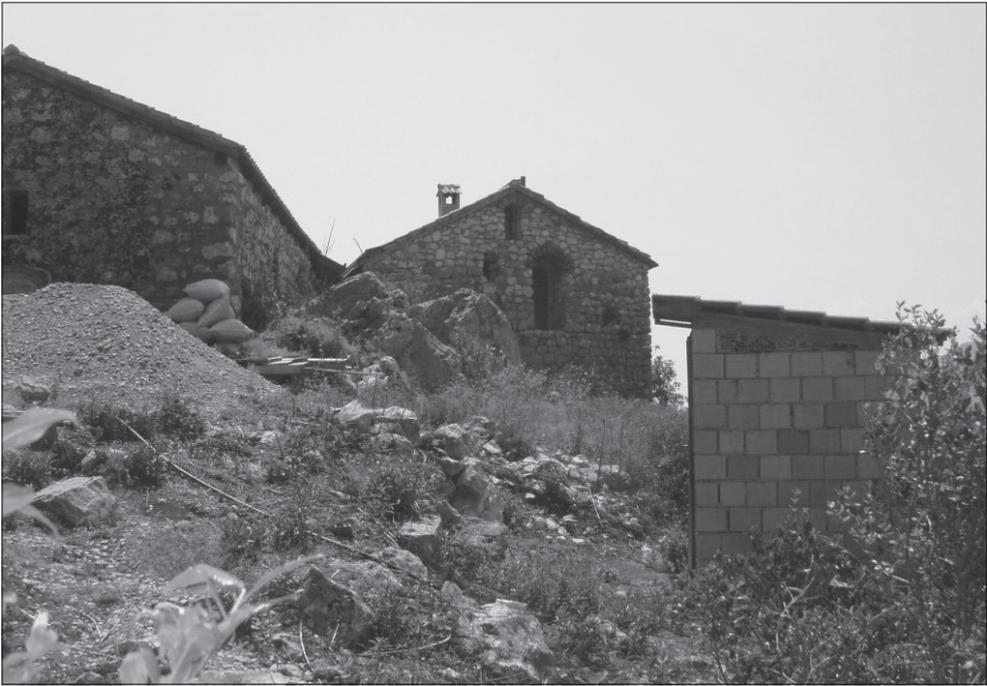
МОНАСТИР КОМ ЦРНОЈЕВИЋА

– Приступна стаза је уређена, али на платоу испред порте су изграђена још два нова (мања) објекта од блок опеке, а већи је и омалтерисан. Постоје и два објекта зидана од бетонских блокова, на почетку и крају жичаре, монтиране за транспорт грађевинског материјала. Такође, реконструисана је капија на источном оградном зиду, затворена вратницом од жељезне решетке;

Манастир Ком Црнојевића са црквом Успења Богородице (Сл. 5)
– Новосаграђени објекат са расутим грађевинским материјалом.
