Dušan VUKSANOVIĆ<sup>1</sup>

## **SANACIJA ZGRADA GRADITELJSKOG NASLJEĐA UZ PRIMJENU ENERGETSKE EFIKASNOSTI – OGRANIČENJA I SPECIFIČNOSTI**

### 3. ANALIZA ENERGETSKOG PREGLEDA ZGRADE BIVŠEG ENGLSKOG POSLANSTVA NA CETINJU (CASE STUDY)

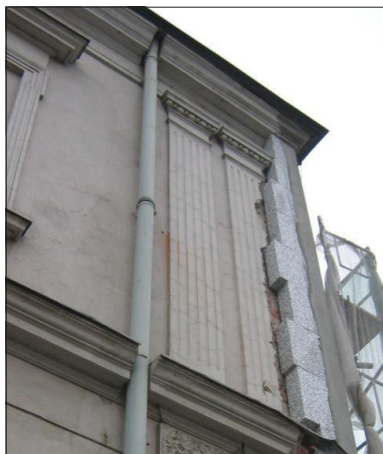
Slika 1. Primjena spoljašnje toplotne izolacije kao potencijalni konflikt u slučaju istorijskih zgrada

Primjena toplotne izolacije fasada je veoma ograničena, posebno kada je u pitanju njena primjena na spoljašnjoj strani zida, ali načelno je moguće pitanje TI rješavati selektivno, čak i u okviru istog objekta. To se može odraziti u vidu spoljašnje ili unutrašnje TI, u slučaju različitih režima konzervatorskih uslova kod „ulične” i „dvorišne” fasade. Mogućnosti primjene TI postoje kod plafonskih konstrukcija prema tavanu, kod krovnih konstrukcija, kod zidova i podova podrumskih etaža, kao i kod unutrašnjih prozorskih

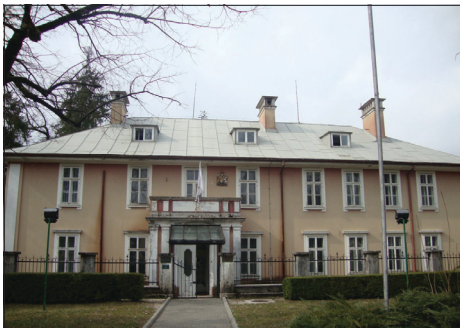
Slika 2. Zgrada Engleskog poslanstva na Cetinju: ulična fasada i poprečni presjek

Zgrada bivšeg Engleskog poslanstva (Slika 2) pripada istorijskom jezgru Cetinja i zakonom je zaštićena kao spomenik kulture. U svojoj izvornoj funkciji bila je krajem XIX i početkom XX vijeka (1879–1916), a danas je koristi Muzička akademija. Objekat ima tri etaže (prizemlje, sprat i potkrovlje), dok je 80-ih godina XX vijeka formiran i suteran ispod manjeg dijela osnove objekta, u koji je smještena toplotna podstanica i sanitarni čvor.

Osnovnu konstrukciju zgrade formiraju masivni zidovi od lomljenog kamena i međuspratne drvene konstrukcije. Oko 90% fasada čine zidovi debljine 70 cm, obostrano malterisani, dok su parapetne niše izvedene sa debljinom od 30 cm. Prozori su karakteristične konstrukcije: dvostruki sa širokim razmakom krila i jednostruko zastakljeni (box-type windows). Vrijednosti koeficijenta prolaza topline  $U$  različitih tipova postojećih drvenih prozora usvojene su na osnovu procjene. (Srednja vrijednost za sve prozore i vrata na objektu  $U = 3,54 \text{ W/m}^2\text{K}$ ) Krovna konstrukcija je od drvene građe sa krovnim pokrivačem od pocinčanog lima [3].

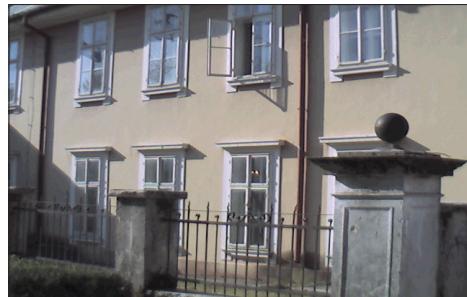
Ulična fasada 1

No	Temp. [°C]
M1	13,3
M2	13,7
M3	11,2
M4	16,4

Slika 3. Termografski snimci sa označenim temperaturama karakterističnih tačaka

Snimanje omotača termografskom kamerom izvršeno je u svrhu vizuelizacije toplotnih gubitaka (termograf. kamera Testo 880, pri spoljašnjoj temperaturi od 11°C). Na snimljenim termogramima vidljiv je povećan toplotni fluks na spojevima prozorske konstrukcije i zida, usljed oštećenja spojnica i samih prozorskih ramova. Takođe se uočavaju mjesta povišenih toplotnih gubitaka spoljašnjeg zida manje debljine (parapetne niše), gdje su smještena grejna tijela (M1 i M2 kod fasade 1 i M1 kod fasade 2, Slika 5).

Može se zaključiti da je termografsko snimanje potvrdilo očekivani raspored i nivo toplotnih gubitaka, uključujući i činjenicu da najveći potencijal uštede toplotne energije leži u zamjeni fasadne stolarije.

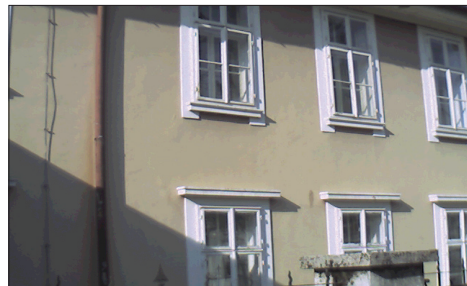
Ulična fasada 2

No	Temp. [°C]
M1	12,6
M2	10,0
M3	16,7
M4	16,1
