STOJAN RIBNIKAR\*

### SANIRANJE SPOMENIKA KULTURE UGROŽENIH ZEMLJOTRESOM OD 15. APRILA 1979.

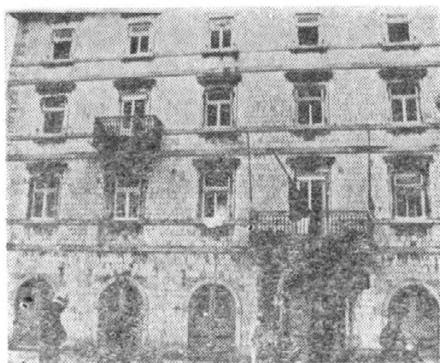
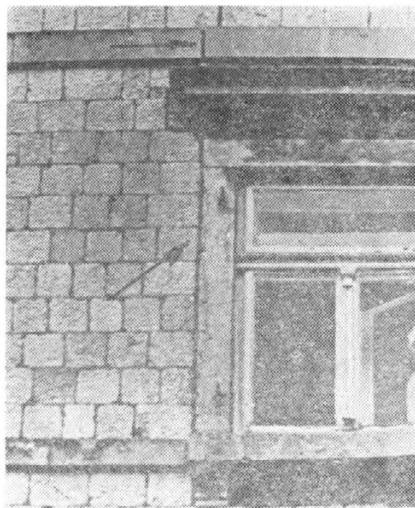
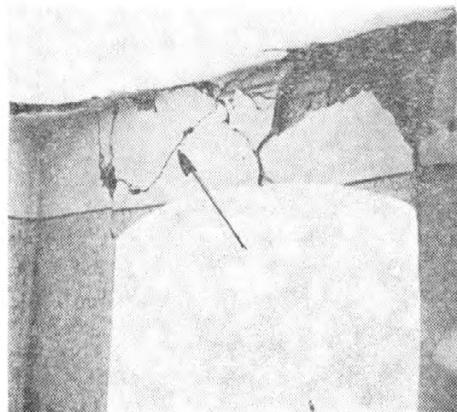
Zidani uglovi seizmički su vrlo otporni već zbog samog oblika (slova V), kao i zbog načina zidanja sa pravilno obrađenim kamenom na šivan rub i kvalitetnog maltera. Ogorična većina uglova u Kotoru nema nikakvih pukotina, što znači da su ot-

porni protiv smicanja i glavnih zatežućih napona i da ne trebaju nikakve seizmičke sanacije, to jest injektiranja ili ugrađivanja vertikalnih armiranobetonskih seizmičkih zatega. Pošto je Kotor bio više puta srušen zbog zemljotresa, ogromna većina zgrada zidana je lijepo obrađenim kamenom i solidnim malterom. Svi ovi zidovi nemaju nikakvih pukotina zbog  $\sigma_0$ , pa važi za njih isto kao za uglove (slika broj 8). Jedino nadvoji i parapetni zidovi popucali su vertikalno zbog deformacija uglova (slika broj 9) a neki i koso zbog smicanja, a neki su se čak srušili (slike broj 10, 11). Sanacija takvih elemenata moguća je potpunim prezidnjivanjem u produžnom malteru, odnosno injektiranjem pukotina.

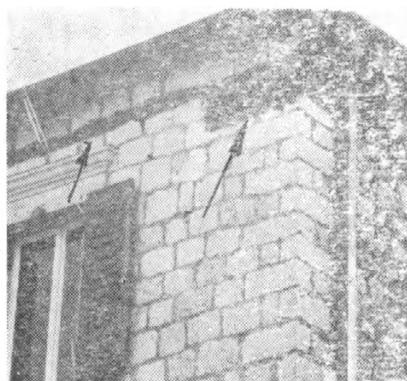
Sl. 13.

Ova načela sanacije potvrđuju i zidane zgrade u starom Kotoru, koje su bile već prije zemljotresa sanirane armiranobeton-skim stropovima. U katastrofalnom zemljotresu nisu pretrpjeli nikakvih oštećenja. Tipičan primjer je zgrada »Napredak« na Trgu oružja (slika broj 12), koja je bila prije zemljotresa naziđivana za 1 sprat i u kojoj je namjesto drvene stropne konstrukcije izvedena armiranobetonska. Zidovi nisu bili injektirani i nemaju armiranobetonskih vertikalnih zatega. Teren je vrlo loš i vjerovatno podložan likvifakciji. Iako su palate u susjedstvu djelimično srušene, objekat nema u nosećim zidovima, nadvojima i parapetima nijedne pukotine, zidovi i uglovi su bez deformacija, samo su se u lakinim predjelnim stjenama pojavile tanke pukotine. Jednako su se ponašale i ostale zgrade sa armiranobetonskim stropovima (Samostan sestara milosrdnica, Stara apoteka, itd.).

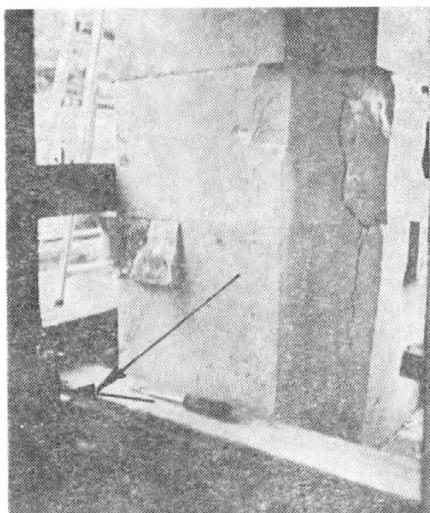
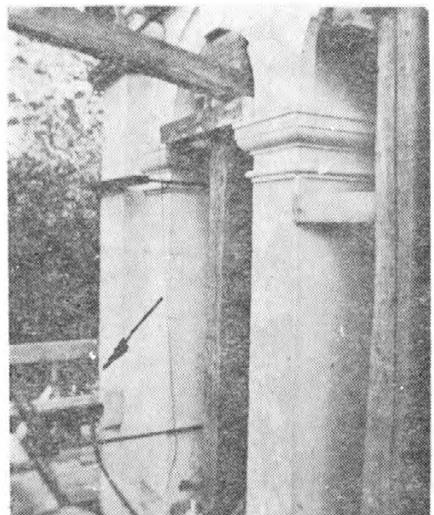
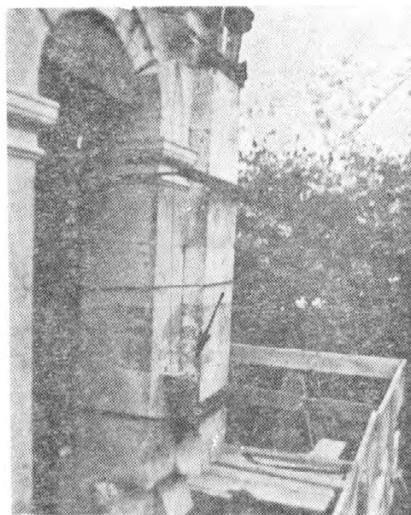
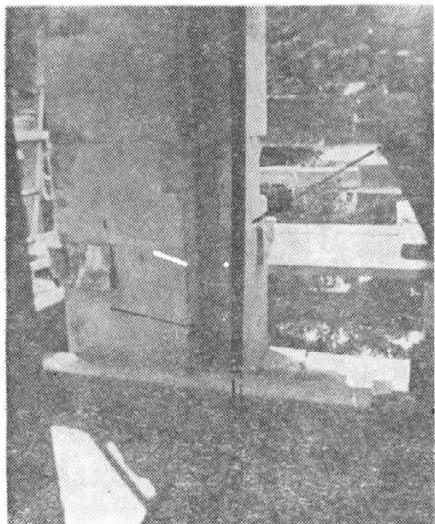
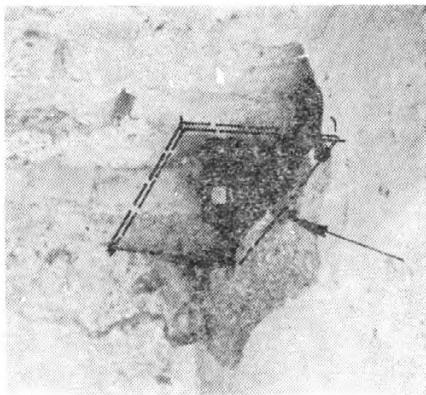
Zemljotres je u obimu otvorila za zvona jako oštetio stubove i svodove. Svi stubovi su se pomjerili na vanjsku stranu od 2 do 20 cm (sl. 19).

Sanacija je predvidjela dizanje jedne polovine gornjeg dijela tornja hidrauličnim dizalicama za cca 5 mm i horizontalno pomjeranje deformisanih stubova pomoću manje hidraulične dizalice i hrastovih klinova. Sl. 20 prikazuje početak rada, to je privremeno horizontalno obezbjeđenje gornjeg dijela tornja i namještanje konzolne radne skele. Na sl. 21 prikazano je dizanje jednog ugla sa 100-tonskom hidrauličnom dizalicom. Na sl. 22 vidi se pomjeranje stuba pomoću manje hidraulične dizalice. Na sl. 23 prikazano je djelimično zaokretanje stubova pomoću hrastovih klinova. Na sl. 24 vidi se montaža unutrašnjih vertikalnih zatega, koje povezuju gornji i donji dio tornja u obimu stubova. Na sl. 25 prikazan je donji dio vertikalne zatege, na koju je bila montirana podložna ploča i matica. Svi stubovi i svodovi bili su injektirani, a spojnice pomjerenih kamena ojačane epoksi-smolama. Radi upoređenja prikazan je na sl. 26 deformisani stub prije sanacije, a na sl. 27 saniрani toranj.

Troškovi sanacije iznosili su 350 000,00 dinara. Sa drugim načinom sanacije, to jest rušenjem tornja do donjeg ruba stubova i ponovnim zidanjem, troškovi bi bili približno deset puta veći.
