STOJAN RIBNIKAR*

SANIRANJE SPOMENIKA KULTURE UGROŽENIH ZEMLJOTRESOM OD 15. APRILA 1979.

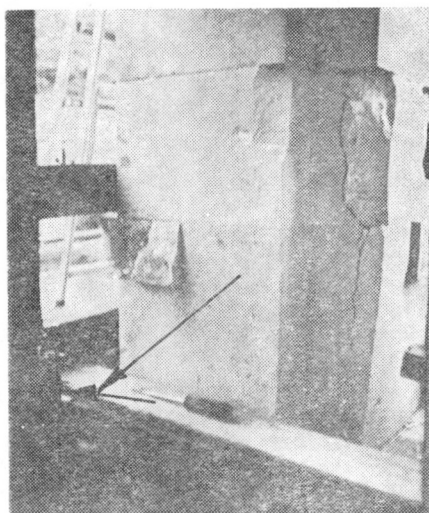
Sl. 21.

Zemljotres je u obimu otvora za zvona jako oštetio stubove i svodove. Svi stubovi su se pomjerali na vanjsku stranu od 2 do 20 cm (sl. 19).

Sanacija je predvidjela dizanje jedne polovine gornjeg dijela tornja hidrauličnim dizalicama za cca 5 mm i horizontalno pomjeranje deformisanih stubova pomoću manje hidraulične dizalice i hrastovih klinova. Sl. 20 prikazuje početak rada, to je privremeno horizontalno obezbjeđenje gornjeg dijela tornja i namještanje konzolne radne skele. Na sl. 21 prikazano je dizanje jednog ugla sa 100-tonskom hidrauličnom dizalicom. Na sl. 22 vidi se pomjeranje stuba pomoću manje hidraulične dizalice. Na sl. 23 prikazano je djelimično zaokretanje stubova pomoću hrastovih klinova. Na sl. 24 vidi se montaža unutrašnjih vertikalnih zatega, koje povezuju gornji i donji dio tornja u obimu stubova. Na sl. 25 prikazan je donji dio vertikalne zatege, na koju je bila montirana podložna ploča i matica. Svi stubovi i svodovi bili su injektirani, a spojnice pomjerenih kamena ojačane epoksi-smolama. Radi upoređenja prikazan je na sl. 26 deformisani stub prije sanacije, a na sl. 27 sanirani toranj.
