DRAŽEN ANIČIĆ*

SEZMIČKA OJAČANJA SPOMENIKA KULTURE U DUBROVNIKU

**EARTHQUAKE STRENGTHENING OF HISTORICAL MONUMENTS IN
DUBROVNIK, YUGOSLAVIA**

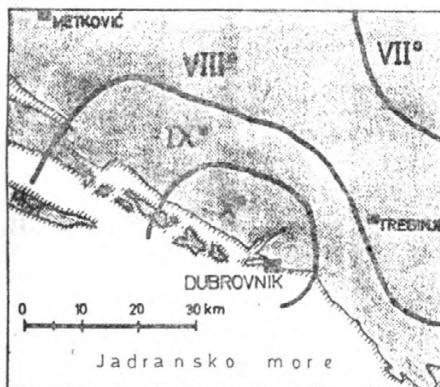
Sk. 1. Karta maksimalnih intenziteta potresa

(1667. g.), sa dva potresa intenziteta IX°, sa četiri potresa intenziteta VIII° i sa mnogo slabijih potresa. Potres iz 1667. g. smatra se jednim od nekoliko najsnažnijih potresa registriranih uopće u Evropi i svrstava se u red s potresima u Lisabonu 1755. i Messini 1906. (sk. 1). Magnituda je procijenjena na $M = 7,0$, a epicentar na udaljenosti 6 km od grada u moru, sa dubinom žarišta od 15 km. Broj žrtava bio je oko 3500, a najveći dio zgrada bio je porušen. Proračun seizmičkog hazarda pokazuje da je 50%-tina vjerojatnost da se takav potres ponovi jednom u 750 godina ili 10%-tina vjerojatnosti da se ponovi jednom u 115 godina.

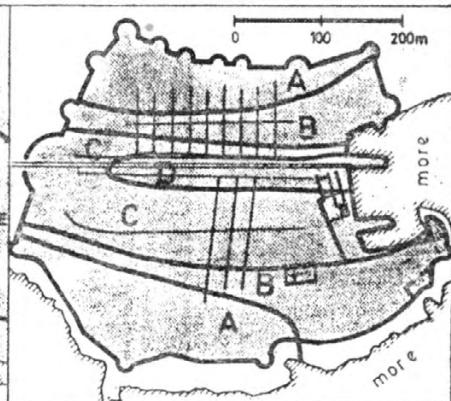
Sk. 2. Karta seizmičke mikrorajonizacije

Seizmička mikrorajonizacija obuhvatila je uže područje stoga grada Dubrovnika unutar zidina, površine oko 16 ha. Za dobivanje uvida u lokalne uvjete tla korišteno je više geofizičkih metoda (seizmička refrakcija, mjerjenje električnog otpora, mjerjenje mikrotremehora). Geomehanička ispitivanja obuhvatila su sondiranje tla na 26 sondi, izradu geotehničkih profila, laboratorijska ispitivanja tla s naglaskom na istraživanje potencijala likvefakcije te proračuna dopuštenog opterećenja tla. Rezultat svih ovih kompleksnih istraživanja je karta seizmičke mikrorajonizacije (sk. 2) u kojoj su označene zone povezane sa vršnim akce-

leracijama tla na površini. Za potres intenziteta X° pojava lik-
efakcije ocijenjena je za manji dio gradske površine kao nemi-
novna.

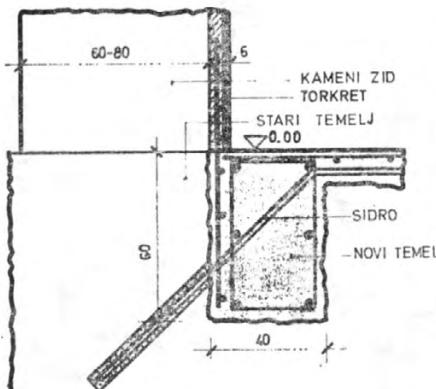
Sk.7. Detalj ojačanja temelja

Temelji postojećih zgrada sastoje se od kamenih trakastih temelja zidanih u vapnenom ili glinenom mortu. Dio temelja nalazi se u vrlo lošem stanju jer je zbog visokog nivoa podzemne vode (-1,50 m od površine tla) kao i propusnosti kanalizacione mreže dio vezivnog materijala ispran. Predviđena su ojačanja temelja u vidu armiranobetonskih traka. Njihova je svrha da se u nivou temelja stvori roštilj koji će osigurati zajedničko djelovanje temelja i biti osnova »krute kutije« u kakvu se sanirana zgrada želi pretvoriti. Na ove temelje nastavljaju se novi nosivi zidovi ili torkret beton kojim se ojačavaju stari kameni zidovi. Armiranobetonske trake vezane su sa kamenim temeljima čeličnim sidrima (sk. 7).

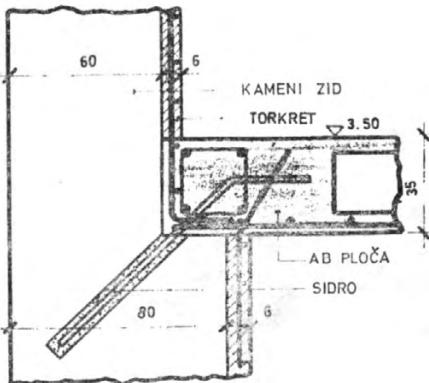
Sk.8. Detalji veze stropa i zida

veze sloja torkreta i troslojnog kamenog zida izvodi se na svaka 2 m^2 jedno čelično sidro. Torkret se nabacuje prvo u finom sloju od 2—4 mm (podloga), a zatim kao nosivi od 5—6 cm. Vidljiva površina se naknadno zaglađuje (sk. 8, 9).

mortom. Nisu poznati slučajevi da je srednji sloj izveden sa otpadnim materijalom (»šutom«). Debljine zidova su od 50—100 cm. Unutarnji zidovi su žbukani. Ojačanje oštećenih zidova tj. onih koji imaju pukotine od ranijih potresa provodi se injektiranjem pukotina cementnim emulzijama. Na mjestima gdje su ranije uklonjeni zidovi, a po konцепцијi ojačanja treba uspostaviti kontinuitet u vertikalnom ili horizontalnom smislu izvode se novi zidovi od kamena. Ukoliko je to potrebno svi kameni zidovi ojačavaju se torkretiranjem. Vanjski zidovi zgrade torkretiraju se sanio iznutra, a unutarnji zidovi obostrano. Prije torkretiranja odstranjeni se sloj žbuke, zidovi dobro isperu vodom i za njih pričvrsti armatura u obliku zavarene čelične mreže. Radi osiguranja

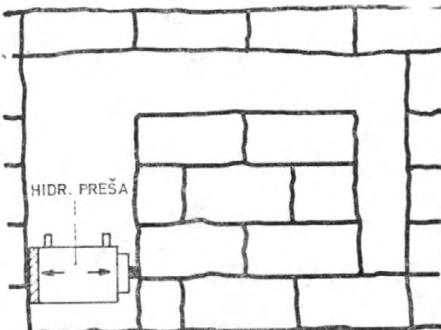
Sk.10. Ispitivanje zida in situ

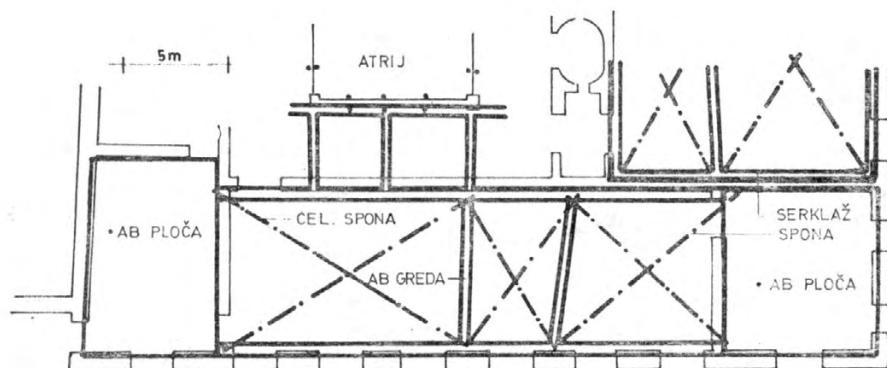
Sk. 11. Ojačanje glavnog pročelja Kneževa Dvora

Za zgrade kod kojih zbog konzervatorskih uvjeta nije moglo da se izvede torkretiranje kamenih zidova nego je samo u nivou stropnih konstrukcija izvršeno povezivanje zidova izvršen je proračun granične nosivosti zidova (sk. 11). Prethodno je računom utvrđeno vertikalno naprezanje u zidovima (R_o) koje je kod 3—4 katnih zgrada iznosilo $30\text{--}40 \text{ N/cm}^2$. Radi određivanja čvrstoće zida za djelovanje kosih glavnih vlačnih sila (R_1), izvršeno je eksperimentalno utvrđivanje čiste posmične čvrstoće zida (sk. 10) kao i vizuelna procjena čvrstoće maltera. Zaključeno je da se može računati sa čvrstoćom maltera na pritisak od 250 N/cm^2 , pa je vrijednost uzeta za proračune iznosila $R_1 = 18 \text{ N/cm}^2$.

Granični kapacitet nosivosti zgrade kao cjeline za djelovanje poprečnih sila jednak je zbroju granične nosivosti pojedinih zidova postavljenih u smjeru djelovanja sile: $H = \sum \tau_o^i \cdot F_i$, gdje je F — površina zida. Vrijednost τ_o određuje se po izrazu

$$\tau_o = \frac{R_1}{1,5} \cdot \sqrt{1 + \frac{R_o}{R_1}}$$

i predstavlja napon kod kojeg dolazi do pucanja zida po kosim dijagonalama. Za $R_o = 30 \text{ N/cm}^2$ i $R_1 = 18 \text{ N/cm}^2$ dobiva se zakruženo $\tau_o = 20 \text{ N/cm}^2$.
