ИЛИЈА ПУШИЋ

РЕСТАУРАЦИЈА ХЕРЦЕГНОВСКИХ АРХИТЕКТОНСКИХ СПОМЕНИКА

RESTORATION OF ARCHITECTURAL MONUMENT OF
HERCEG-NOVI

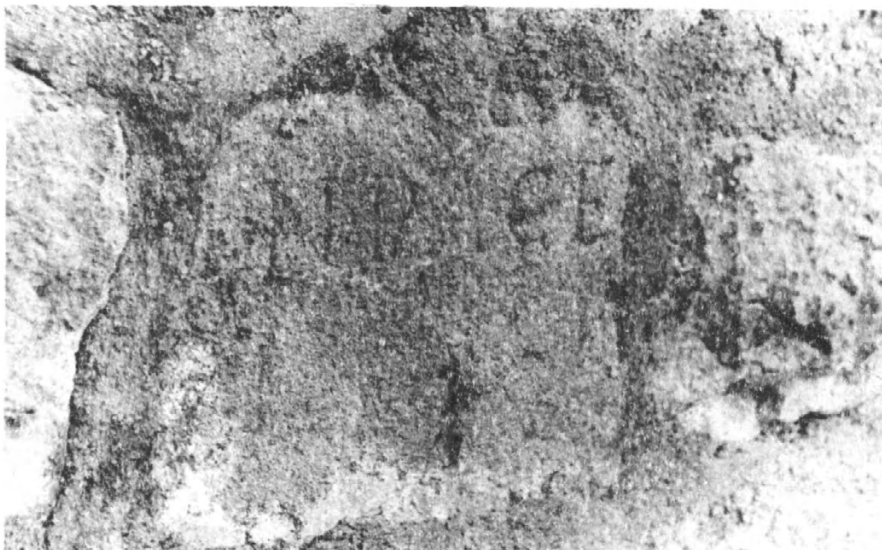
Слика 5: Натпис као сполија уграђен у спољној зидини Канли-куле.

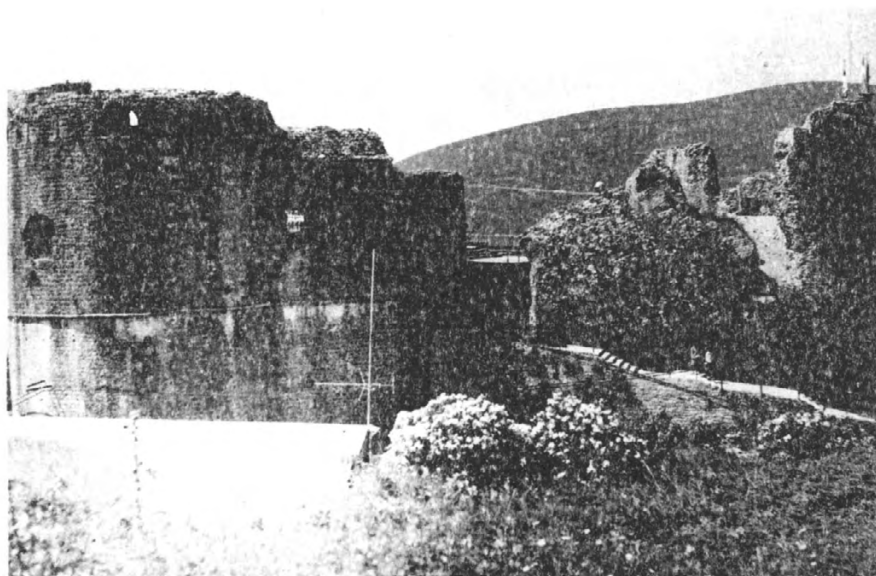
Слика 6: Сјеверни зид Канли-куле прије реконструкције.

Постоје историјски докази да су Млечићи 1687. године, ослобађајући Херцег-Нови од Турака, подметнули експлозив испод сјеверног зида тврђаве. Експлозија је проузроковала деформацију једног дијела сјеверног зида услед чега се је тај дио зида у конгломерату нагнуо према унутрашњости тврђаве, али тако да је и даље могао служити као заштита. Млечићи су после ослобођења Херцег-Новог од Турака тврђаву Канли кулу без већих адаптација користили за касарну и коњушницу. На једном дијелу покренутог сјеверног зида конструисали су капију са стрмим прилазом за пролаз коња. Извођач радова на Канли кули поштовао је захтјев пројектаната и срушио помјерени зид у његовим темељима и саградио нови, реконструисао степениште и импровизирао тврђавску капију на новоизграђеном зиду. Извођач је нови зид градио сличним каменом са старијих срушених објеката, а изнад импровизиране капије оставио процјеп – пукотину затворену бетоном. Ова импровизација није успјела ни технички ни визуелно, и страна је тврђавској изворној архитектури, док она пукотина крпљена бетоном нема ни функционалног ни визуелног оправдања, сем да на алегоријски начи прикаже рушење тврђаве. А онај дио помјереног зида који стрши у унутрашњости тврђаве данас нема никаквог логичког, функционалног ни историјског значаја.
